## Service Information

**Colorgeräte mit den Chassis Digi Basic 3 - CUC 1930, 1931, 1832 z.B. Sydney SE 7230 Dolby, Xentia 72 M 72-400 Dolby, Arganto 82 MW 82-510/8 DPL**

**Colorgeräte Atlanta SE 7250 PIP/Dolby, Atlanta SE 7250/8 Dolby und Sydney SE 7230 Dolby mit Bildröhre Toshiba A 68LBT696X99**

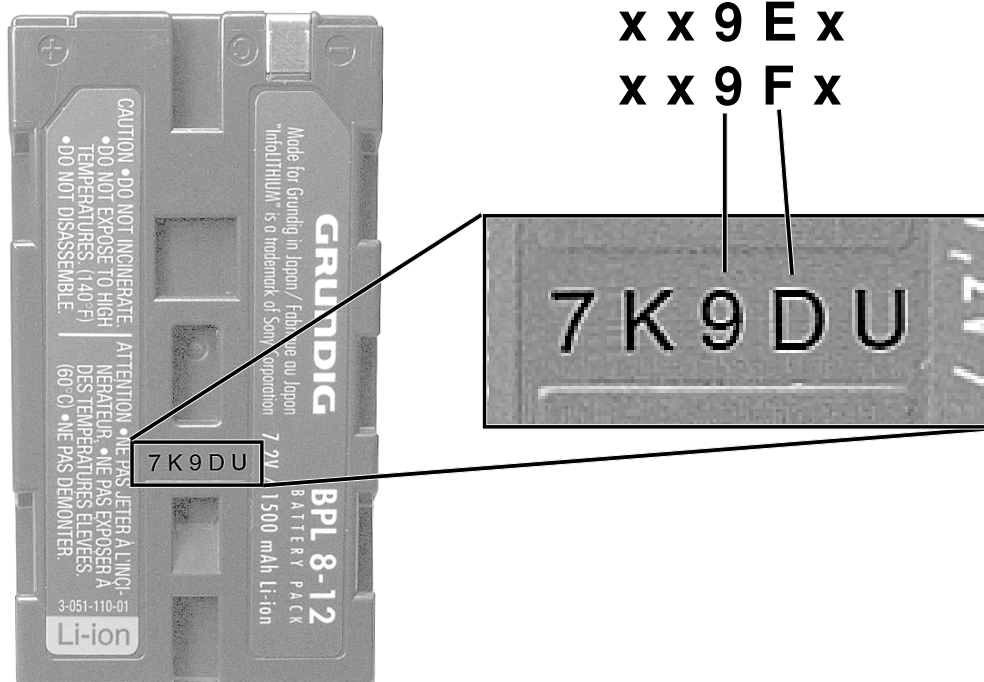
Zwischen März 1999 und März 2000 wurden GRUNDIG Akkus des Typs InfoLithium BPL 8-12 ausgeliefert, die möglicherweise fehlerhaft sein können. Diese Akkus erhitzen sich beim Aufladen eventuell so stark, dass sich das Akku-gehäuse verformt oder schmilzt. Bitte vermeiden Sie den direkten Hautkontakt mit den überhitzten Stellen, um sich so vor eventuellen Verbrennungen zu schützen.

Alle BPL 8-12 mit Produktionscode „x x 9 D x“, „x x 9 E x“ und „x x 9 F x“ werden über unseren zentralen Defektwareneingang kostenlos getauscht. Bitte veranlassen Sie die Zustellung der Warensendung unfrei an:
