# Service Informationen

## 1998

# GRUNDIG

# Inhaltsverzeichnis

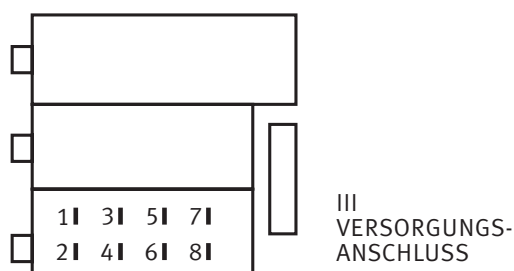
Autoradio-Anschlussgehäuse

Nach Einbau eines Grundig Autoradios in einen PKW der Fa. VW (Fahrzeugtypen Golf und Passat ab Baujahr 4/1998) kann es je nach Gerätetyp zu verschiedenen Fehlererscheinungen kommen:

- Entladung der Fahrzeugbatterie bei längeren Standzeiten des PKW's durch das Autoradio.
- Ein Radio mit herkömmlichem Ein-/Ausschalter läßt sich nicht abschalten.
- Nach Ausschalten des Gerätes bleibt das Display weiterhin beleuchtet, eventuell in einer anderen Farbe.

Die Fa. VW hat die Kontaktbelegung des fahrzeugseitigen ISO-Versorgungssteckers für Autoradios geändert. Bisher war der Kontakt 5 für eine durch das Autoradio geschaltete Plusspannung (für Antenne/Booster) vorgesehen.

Ab Modelljahr 4/98 kann an diesem Kontakt Dauerplus (KL. 30) anliegen.

Es ist zu gewährleisten, daß am Kontakt 5 des Autoradios keine Dauerplusspannung ansteht. Gegebenenfalls den Kontakt aus dem Steckergehäuse entfernen und geeignet isolieren.

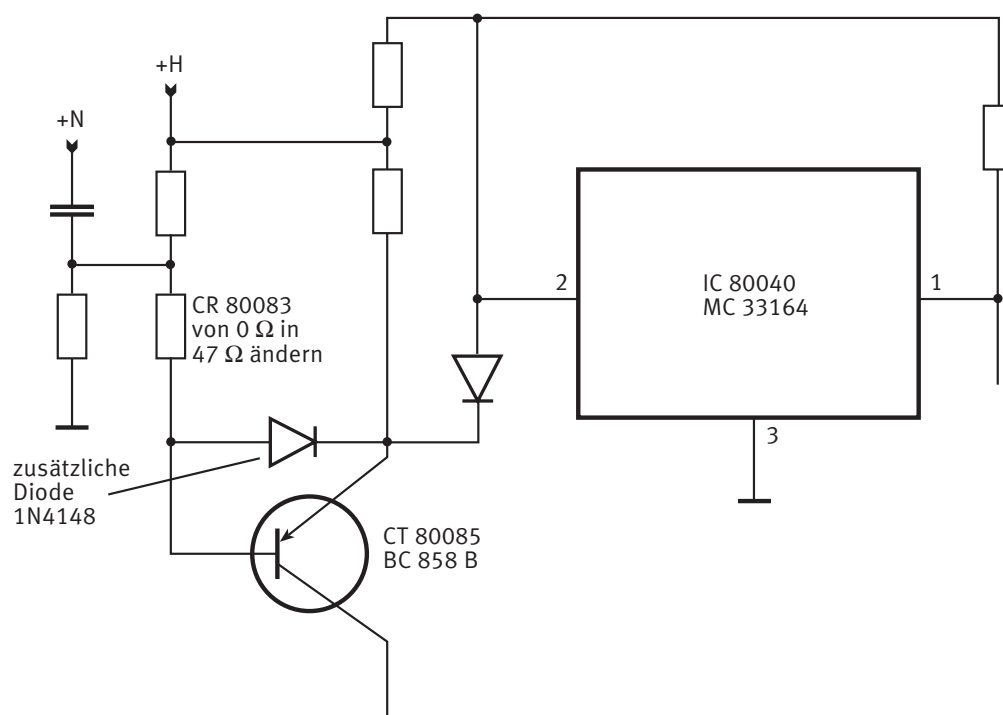
Das Gerät geht nach Netz-Ein in Stellung Standby und lässt sich auch mit der Fernbedienung nicht einschalten.

Ausfall des Transistors CT 80085 BC 858B (Position X=148, Y=18).

Nach dem Austausch des Transistors löten Sie eine zusätzliche Diode 1N 4148 von der Basis zum Emitter (Anode an die Basis) des CT 80085 ein und ändern den Widerstand CR 80083 von 0  $\Omega$  in 47  $\Omega$  5% (Bauform 0805).

Die zusätzliche Diode können sie auf der Leiterzugseite zwischen den Basisanschluß des CT 80085 und der Katode der Diode CD 80081 löten.

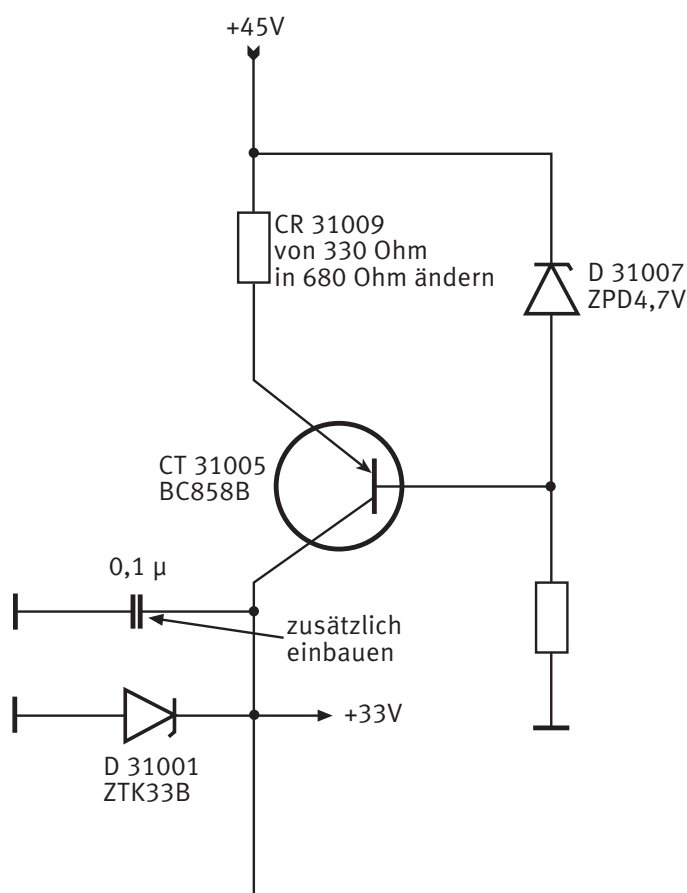
Kein Empfang.

Ausfall der Diode D 31001 ZTK 33B durch zu hohen Zenerstrom.

Bei Ausfall der Z-Diode den Widerstand (Position X=78, Y=10) ändern und den zusätzlichen Kondensator einlöten.

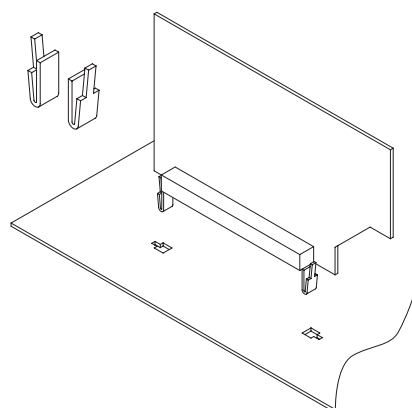
Abb. 1

1. Die bekannten, schwarzen Buchsenleisten der Bausteine wurden zusätzlich mit Rastnasen ausgestattet, die zusätzlich zu einem Bausteinhalter das Herausrutschen des Moduls zuverlässig verhindern. Die Demontage kann von oben oder unten durch Zusammendrücken der Rastnasen erfolgen.

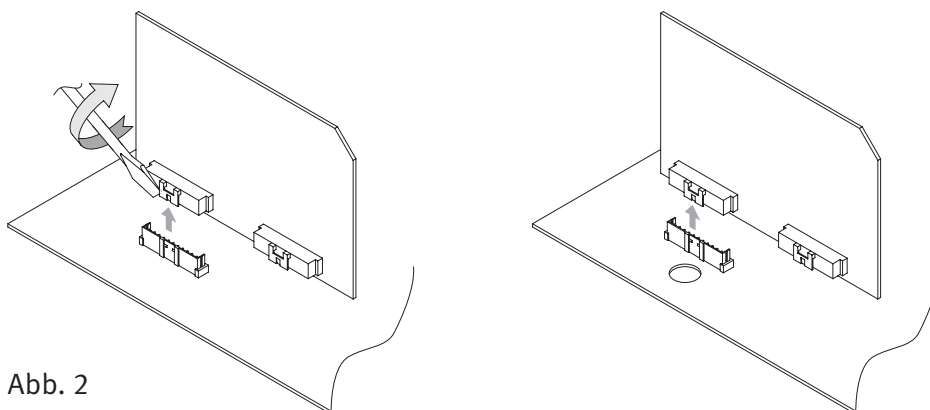
Abb. 2

2. Die Bausteine der Geräte mit den Chassis CUC 20xx sind mit einem neuen Steckersystem ausgestattet. Der Ausbau erfolgt bei diesem System durch Entriegeln der Rastnase mittels eines Schraubendrehers. Künftig wird dieses Entriegeln durch zusätzliche Bohrungen in der Chassisplatte auch von unten möglich sein.

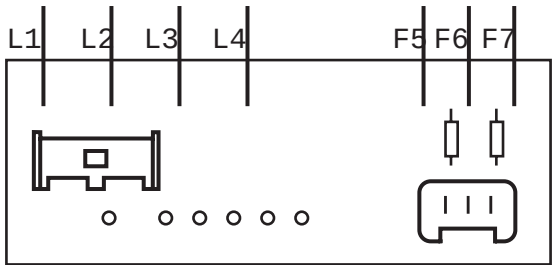
Die in Geräten mit o.g. Chassis eingesetzten Bildröhren A 68 ESF 002x43 (ohne Coating) und A 68 ESF 202x43 (mit Coating) sind nicht mehr lieferbar. Diese Röhren sind mit den als Ersatz gelieferten A 68 ESF 002x143/ A 68 ESF 202x143 nicht voll kompatibel.

- geänderte Jochanschlüsse:  
Die Anschlüsse der Ablenkeinheit für die neuen Bildröhren A 68 ESF 002x143 Sach-Nr. 8300 068 24300 und A68 ESF 202x143 Sach-Nr. 8300 068 20400 sind aus folgender Abbildung ersichtlich.
