**GRUNDIG**

**SERVICE  
INFORMATIONEN  
1999**

# Inhaltsverzeichnis

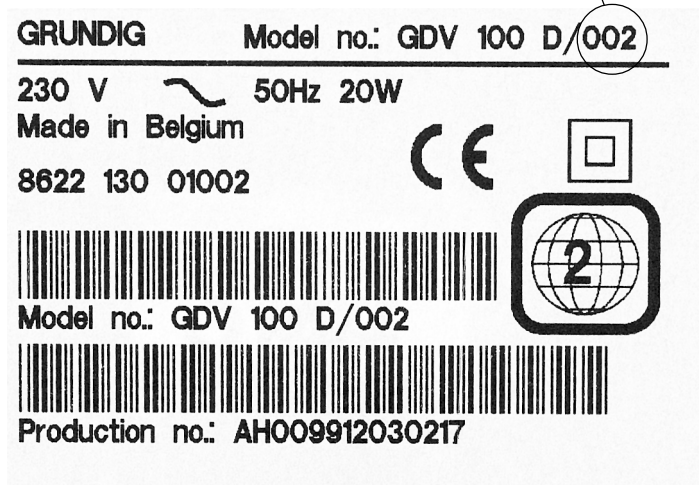
Beide Versionen des GDV 100 D sind äußerlich nur am Geräteschild (Geräterückseite) zu unterscheiden.

erste Version: GDV 100 D

neue Version: GDV 100 D/002

Die beiden Versionen des GDV 100 D arbeiten intern mit unterschiedlichen Betriebsspannungen. Dies ist besonders kritisch, da die Bausteine beider Versionen in der jeweils anderen Version mechanisch passen.

Achten Sie beim Bausteintausch darauf, daß Sie nur zur Geräteversion gehörende Bausteine einsetzen.

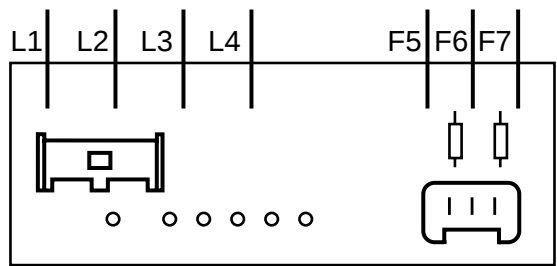
- geänderte Jochanschlüsse:  
Die Anschlüsse der Ablenkeinheit für die neuen Bildröhren A 68 ESF 002x111 und A68 ESF 202x111 sind aus folgender Abbildung (Abb.1) ersichtlich.

- L1 - rote Joch-Anschlussleitung (horizontal)
- L2 - schwarze Joch-Anschlussleitung (horizontal)
- F5 - grüne Joch-Anschlussleitung (vertikal)
- F7 - weiße Joch-Anschlussleitung (vertikal)

| A 68 ESF 002X11<br>A 68 ESF 202X11 | A 68 ESF 002X111<br>A 68 ESF 202X111<br>Eine vorhandene Möwenentzerrungsplatte entfällt. - Die Joch-Anschlußleitungen werden direkt angelötet (Abb. 1). |
| A 68 ESF 002X011<br>A 68 ESF 202X011 | A 68 ESF 002X111<br>A 68 ESF 202X111<br>Keine Änderung<br>Die Bildröhre nach Abb. 1 anschließen |

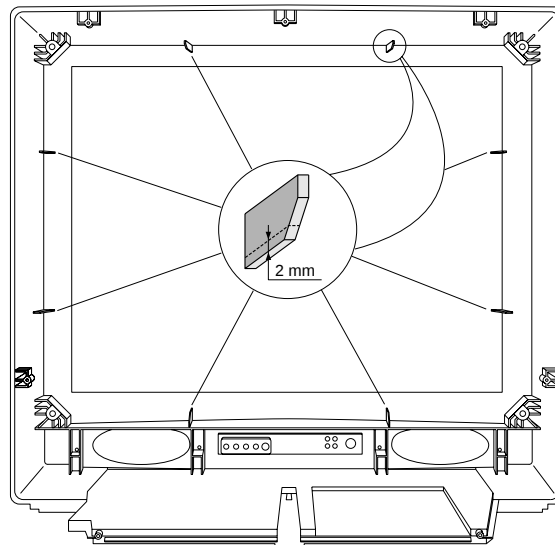
Die in o.g. Geräten eingesetzten Bildröhren A80 EFF 002X11 (ST 84-796/9 TOP/LOG) und A 80 EFF 002X42 (M 84-210/8 IDTV/LOG, M 84-210/8 A IDTV/LOG) sind nicht mehr lieferbar. Diese Röhren sind mit den als Ersatz gelieferten A 80 EFF 272X11 / A 80 EFF 272X43 mechanisch nicht voll kompatibel.

Durch die geringfügig größeren Außenmaße, stößt die Röhre an den Fixierrippen im Gehäuse an. Daher müssen beim Röhrentausch diese Rippen um ca. 2 mm gekürzt werden (siehe Skizze).
