Service Information

PHILIPS

22RH532

R74-13

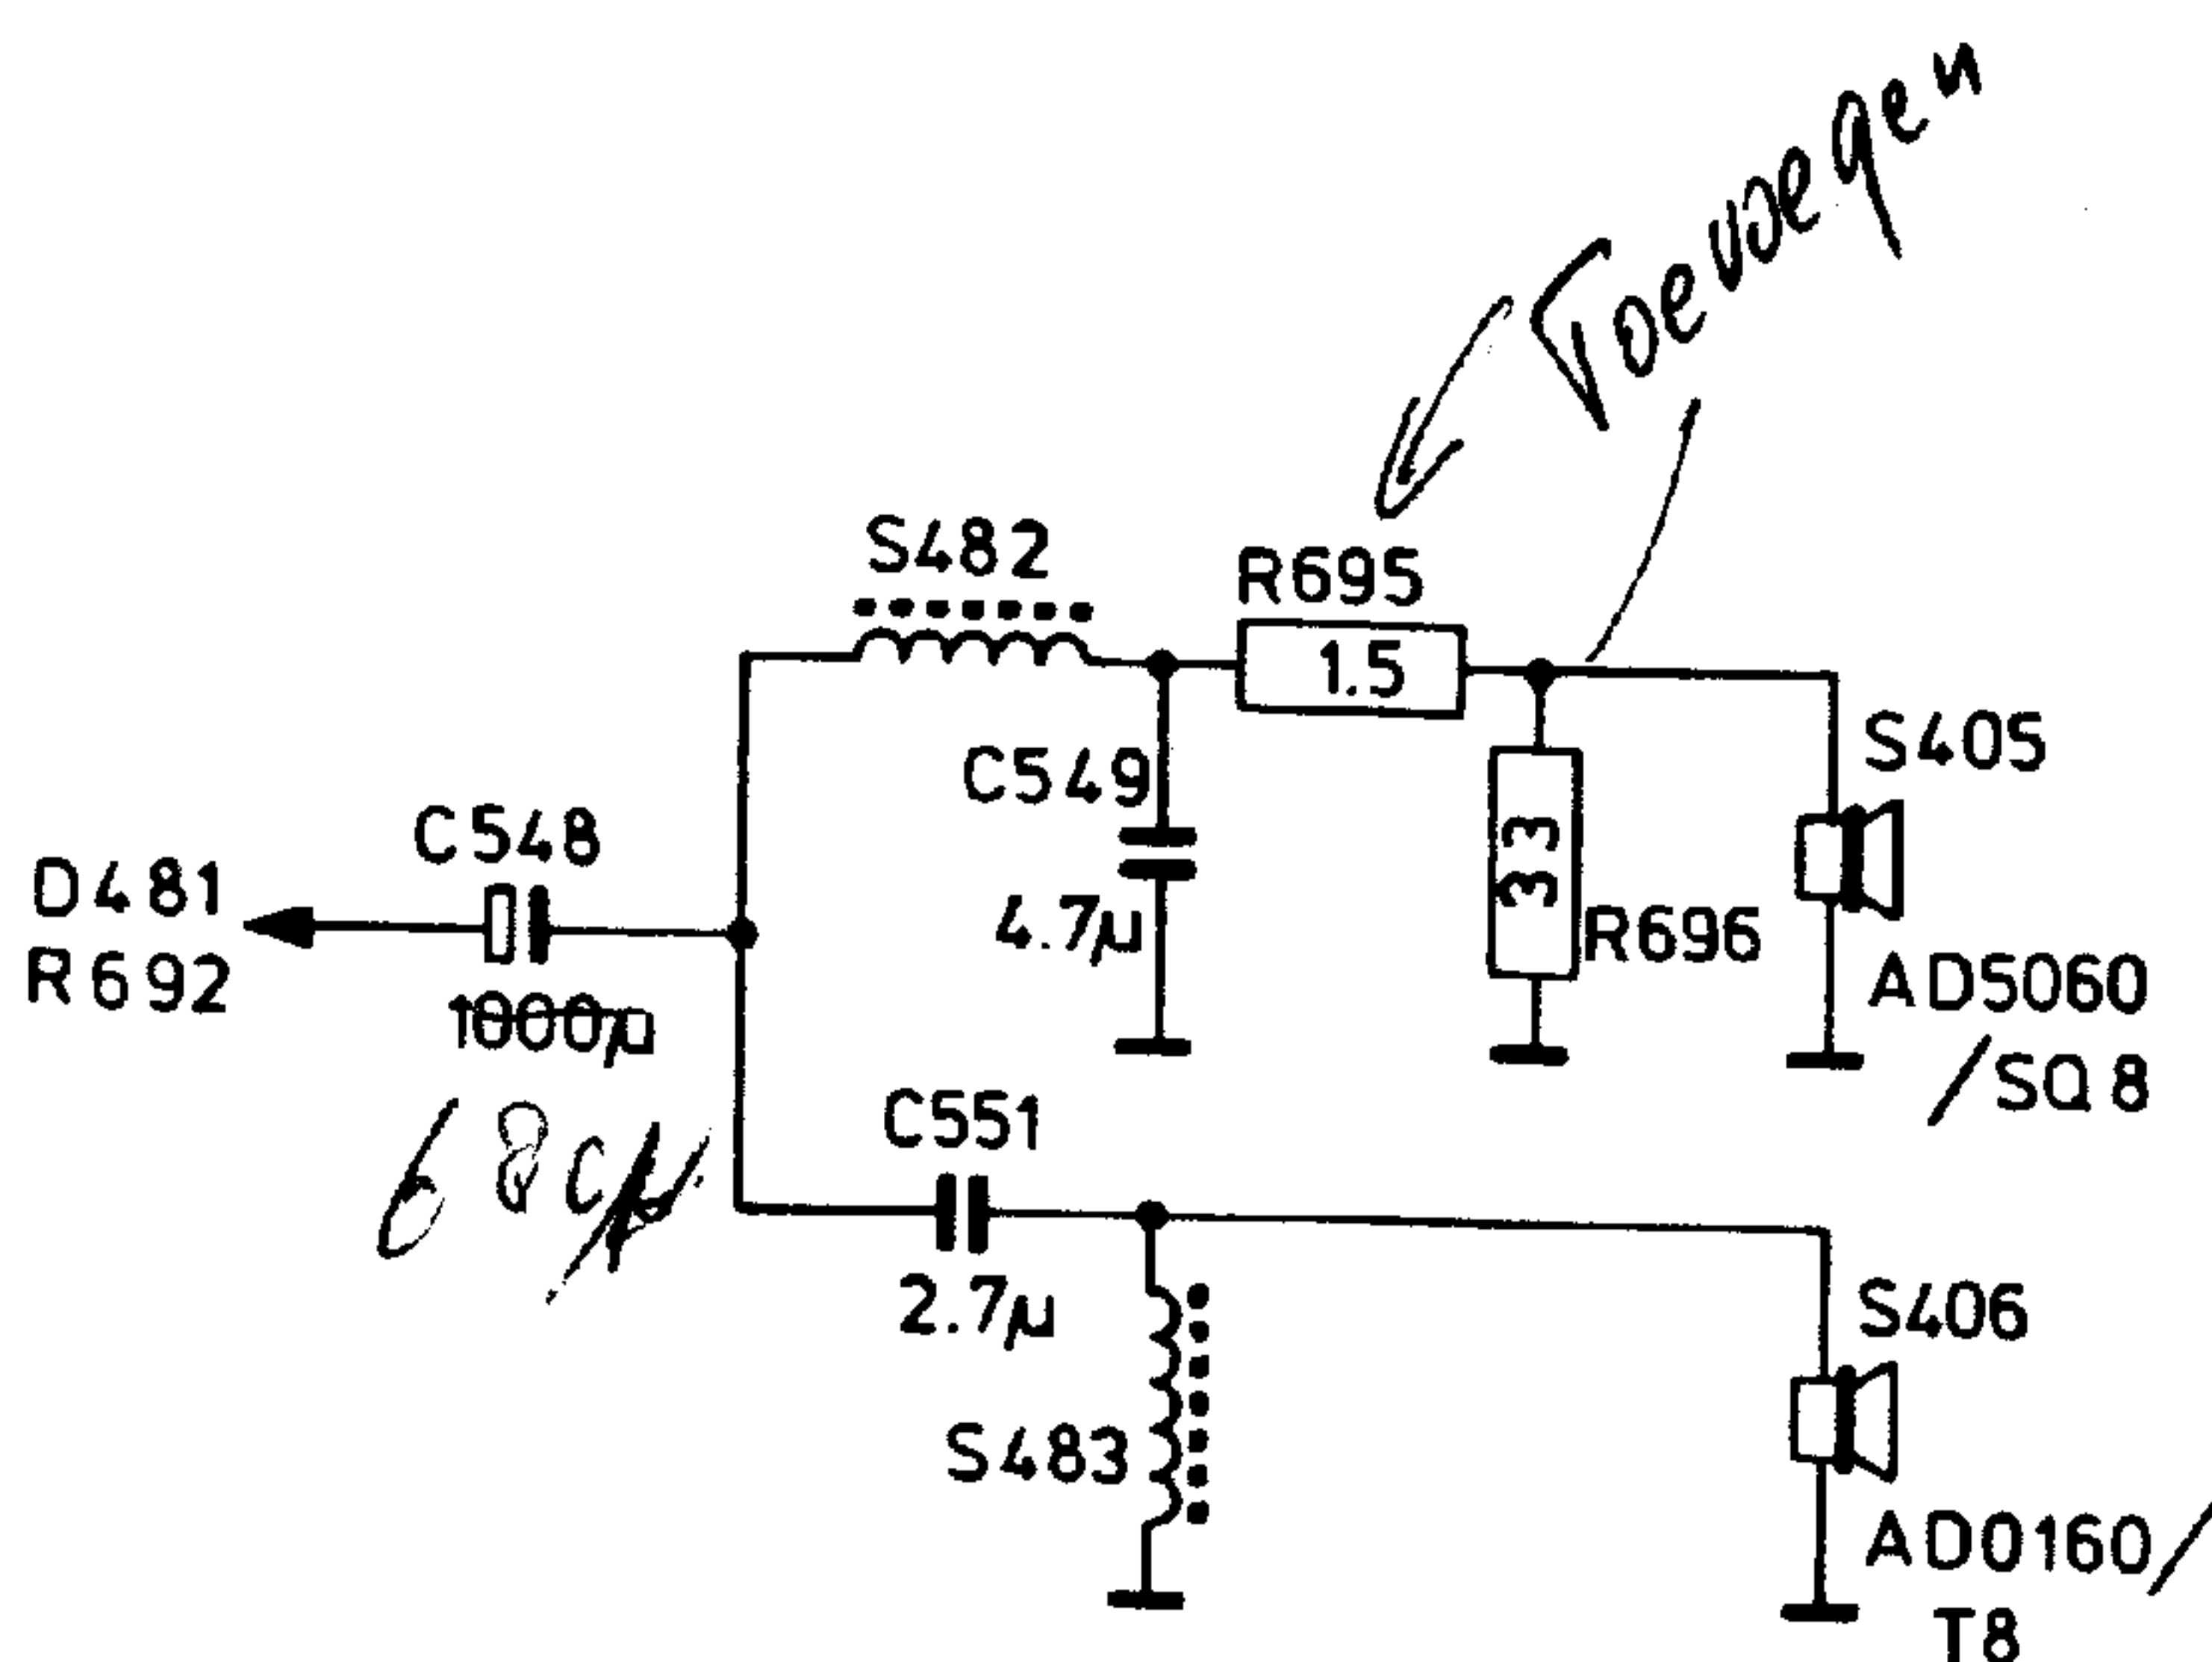
Fig. 1

- The code number of R616, 618 (10 Ω safety) should be 4822 111 30405.
- The code number of BC548 (TS440) should be 4822 130 40938.
- The circuit diagram has been adapted (see Fig. 1).

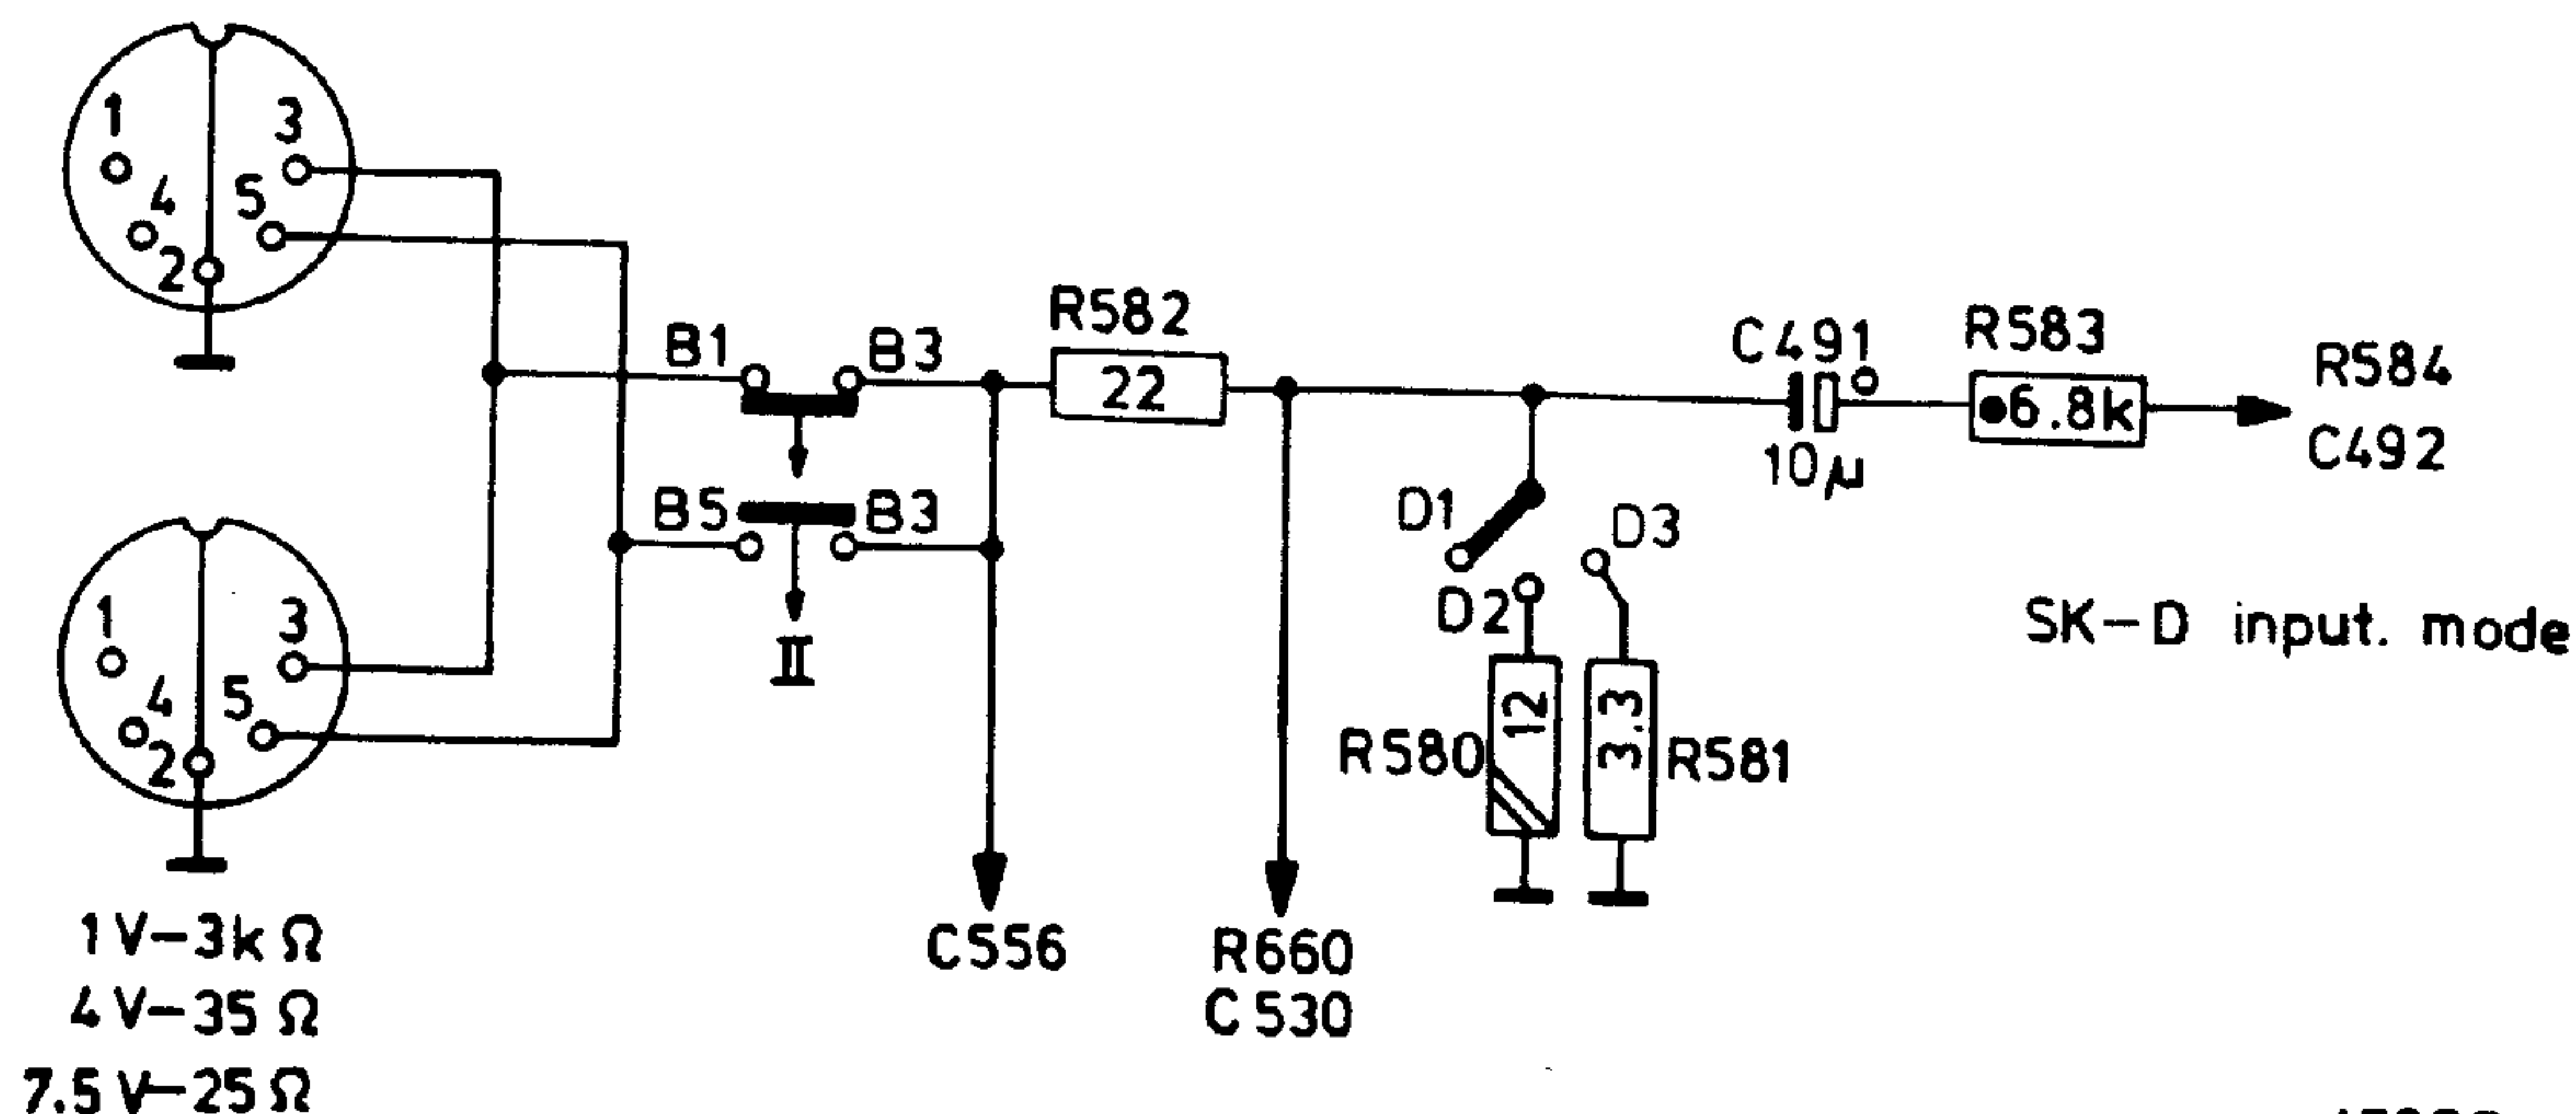
Fig. 2

- The input circuit is changed in accordance with Fig. 2.
- R580 (12 Ω) is to be added.
- The added three-position switch has code number 4822 277 20137.

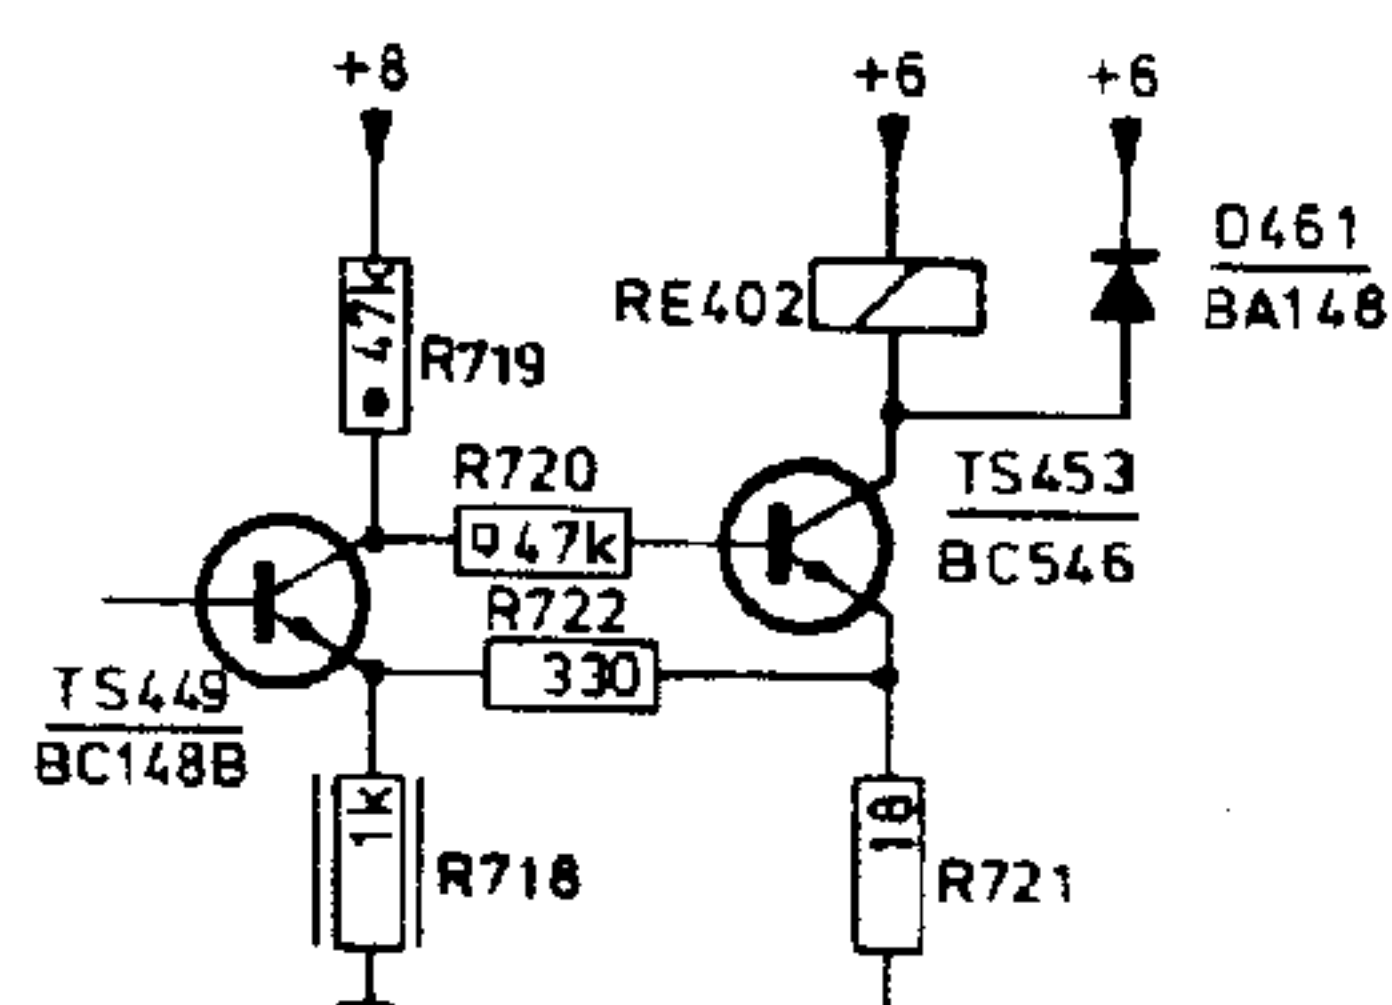
Fig. 2

As from change code PL03 a different relay is used for production reasons. However, this is only temporary. As this temporarily used relay has no make-and-break contact, the circuit has been adapted in accordance with Figs. 2 and 3. The dimensions of the relay are also different. However, the p.c. board has been made compatible, so that both relays can be fitted. However, Service only supplies the relay with the make-and-break contact. However, the dimensions may still differ.

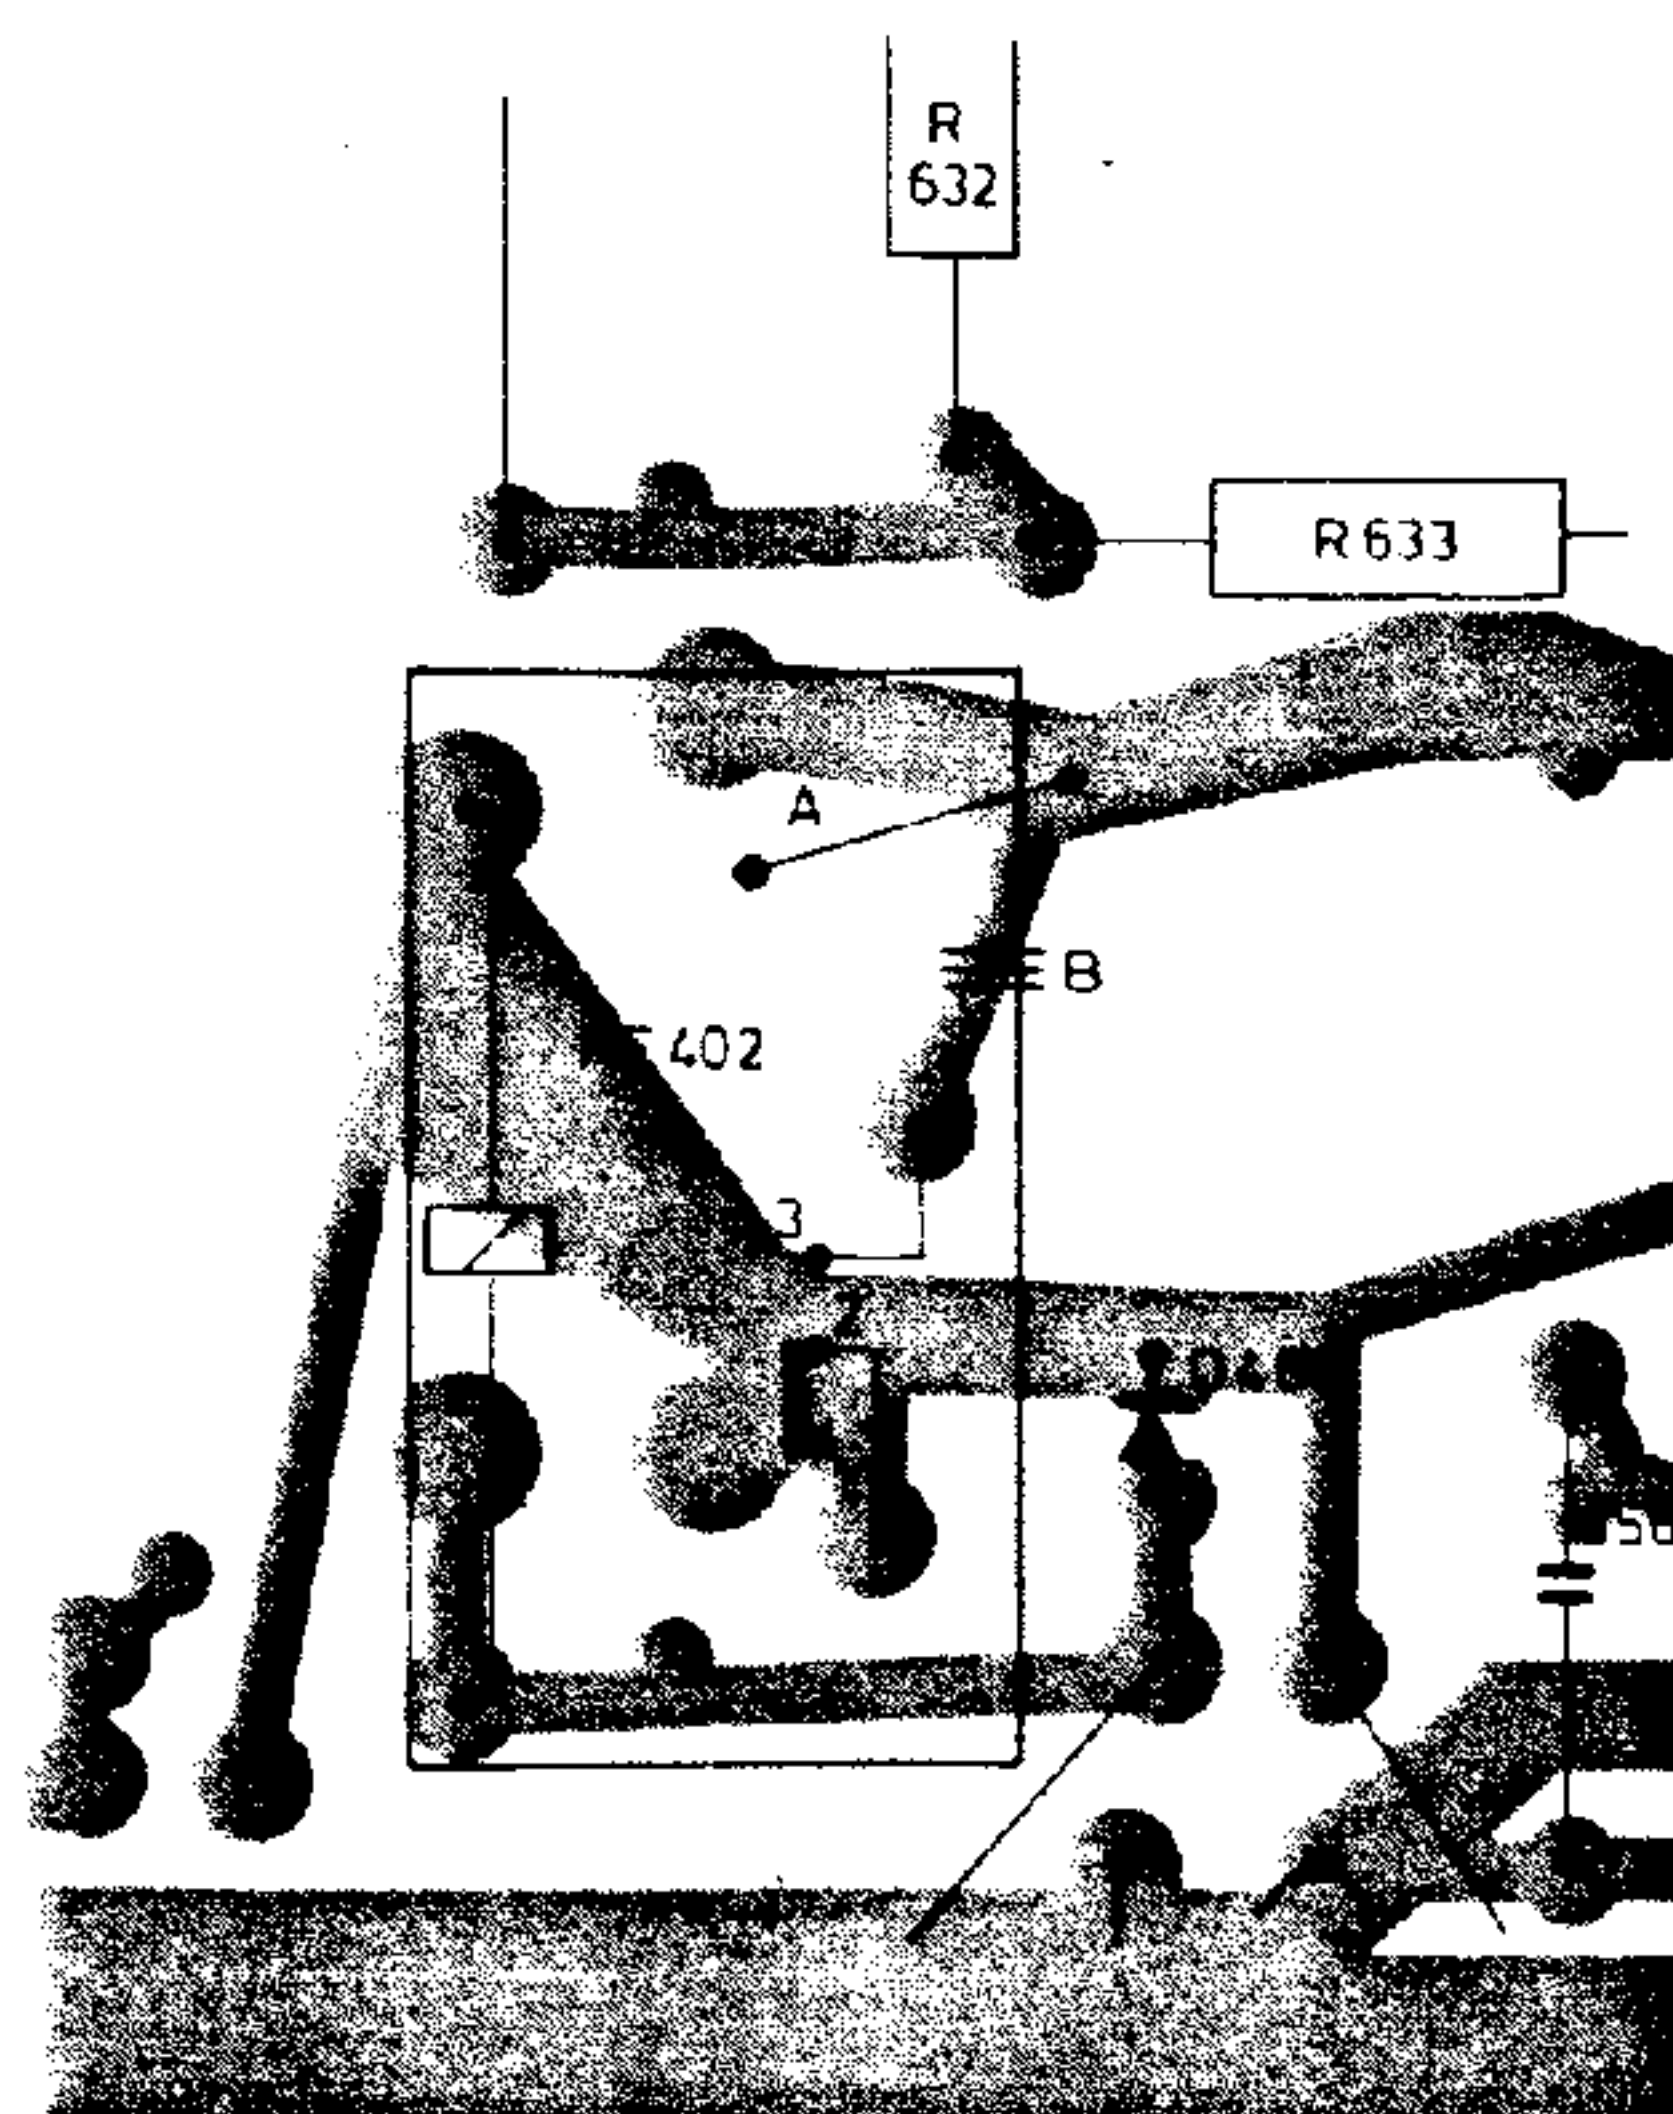
Fig. 4

If the relay with make-and-break contact supplied by Service is to be incorporated in a PL03 version, with adapted circuit, the relay will not change over. In such a case connection A must be made and the track must be interrupted at B (see Fig. 4).

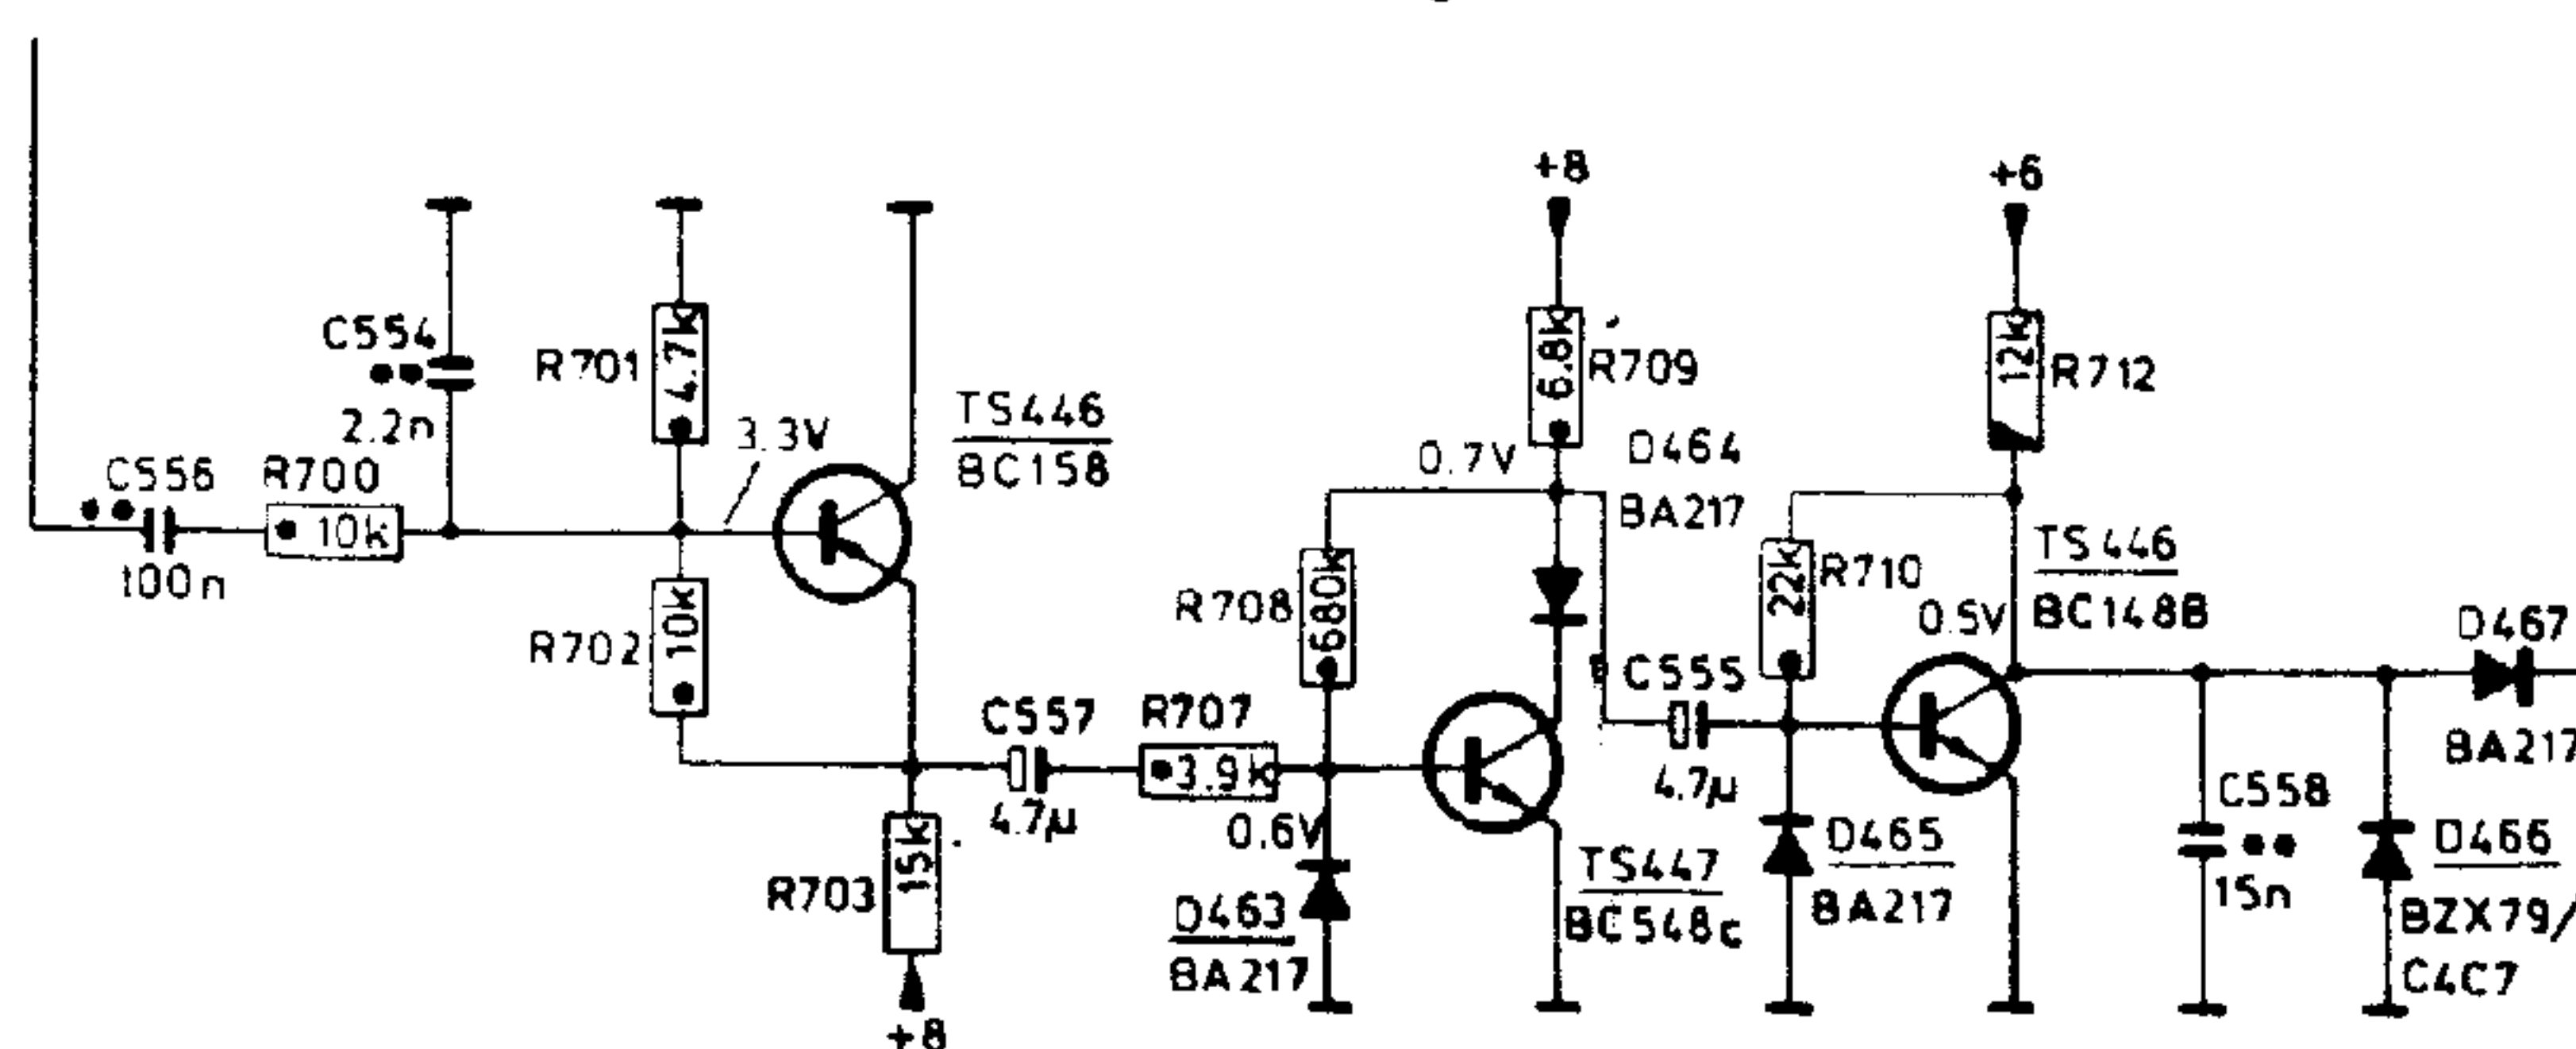
Fig. 5

- To improve the automatic start/stop circuit this circuit has been adapted in accordance with Fig. 5. Moreover, TS453 (BC546) has been replaced by BC639. New code numbers as a result of this modification are:

TS447 becomes BC548C	5322 130 44196
TS453 becomes BC639	4822 130 41053
C554 added 2,2 nF -20 + 100 %	4822 122 30114
R709 becomes 6,8 kΩ ●	
R710 becomes 22 kΩ ●	
R712 becomes 12 kΩ ●	
- To improve the safe operating range of the bass amplifier C503 (470 uF) has been replaced by 47 uF, 40 V. o
- To improve the safe operating range of the mid/treble amplifier the following modifications have been made.

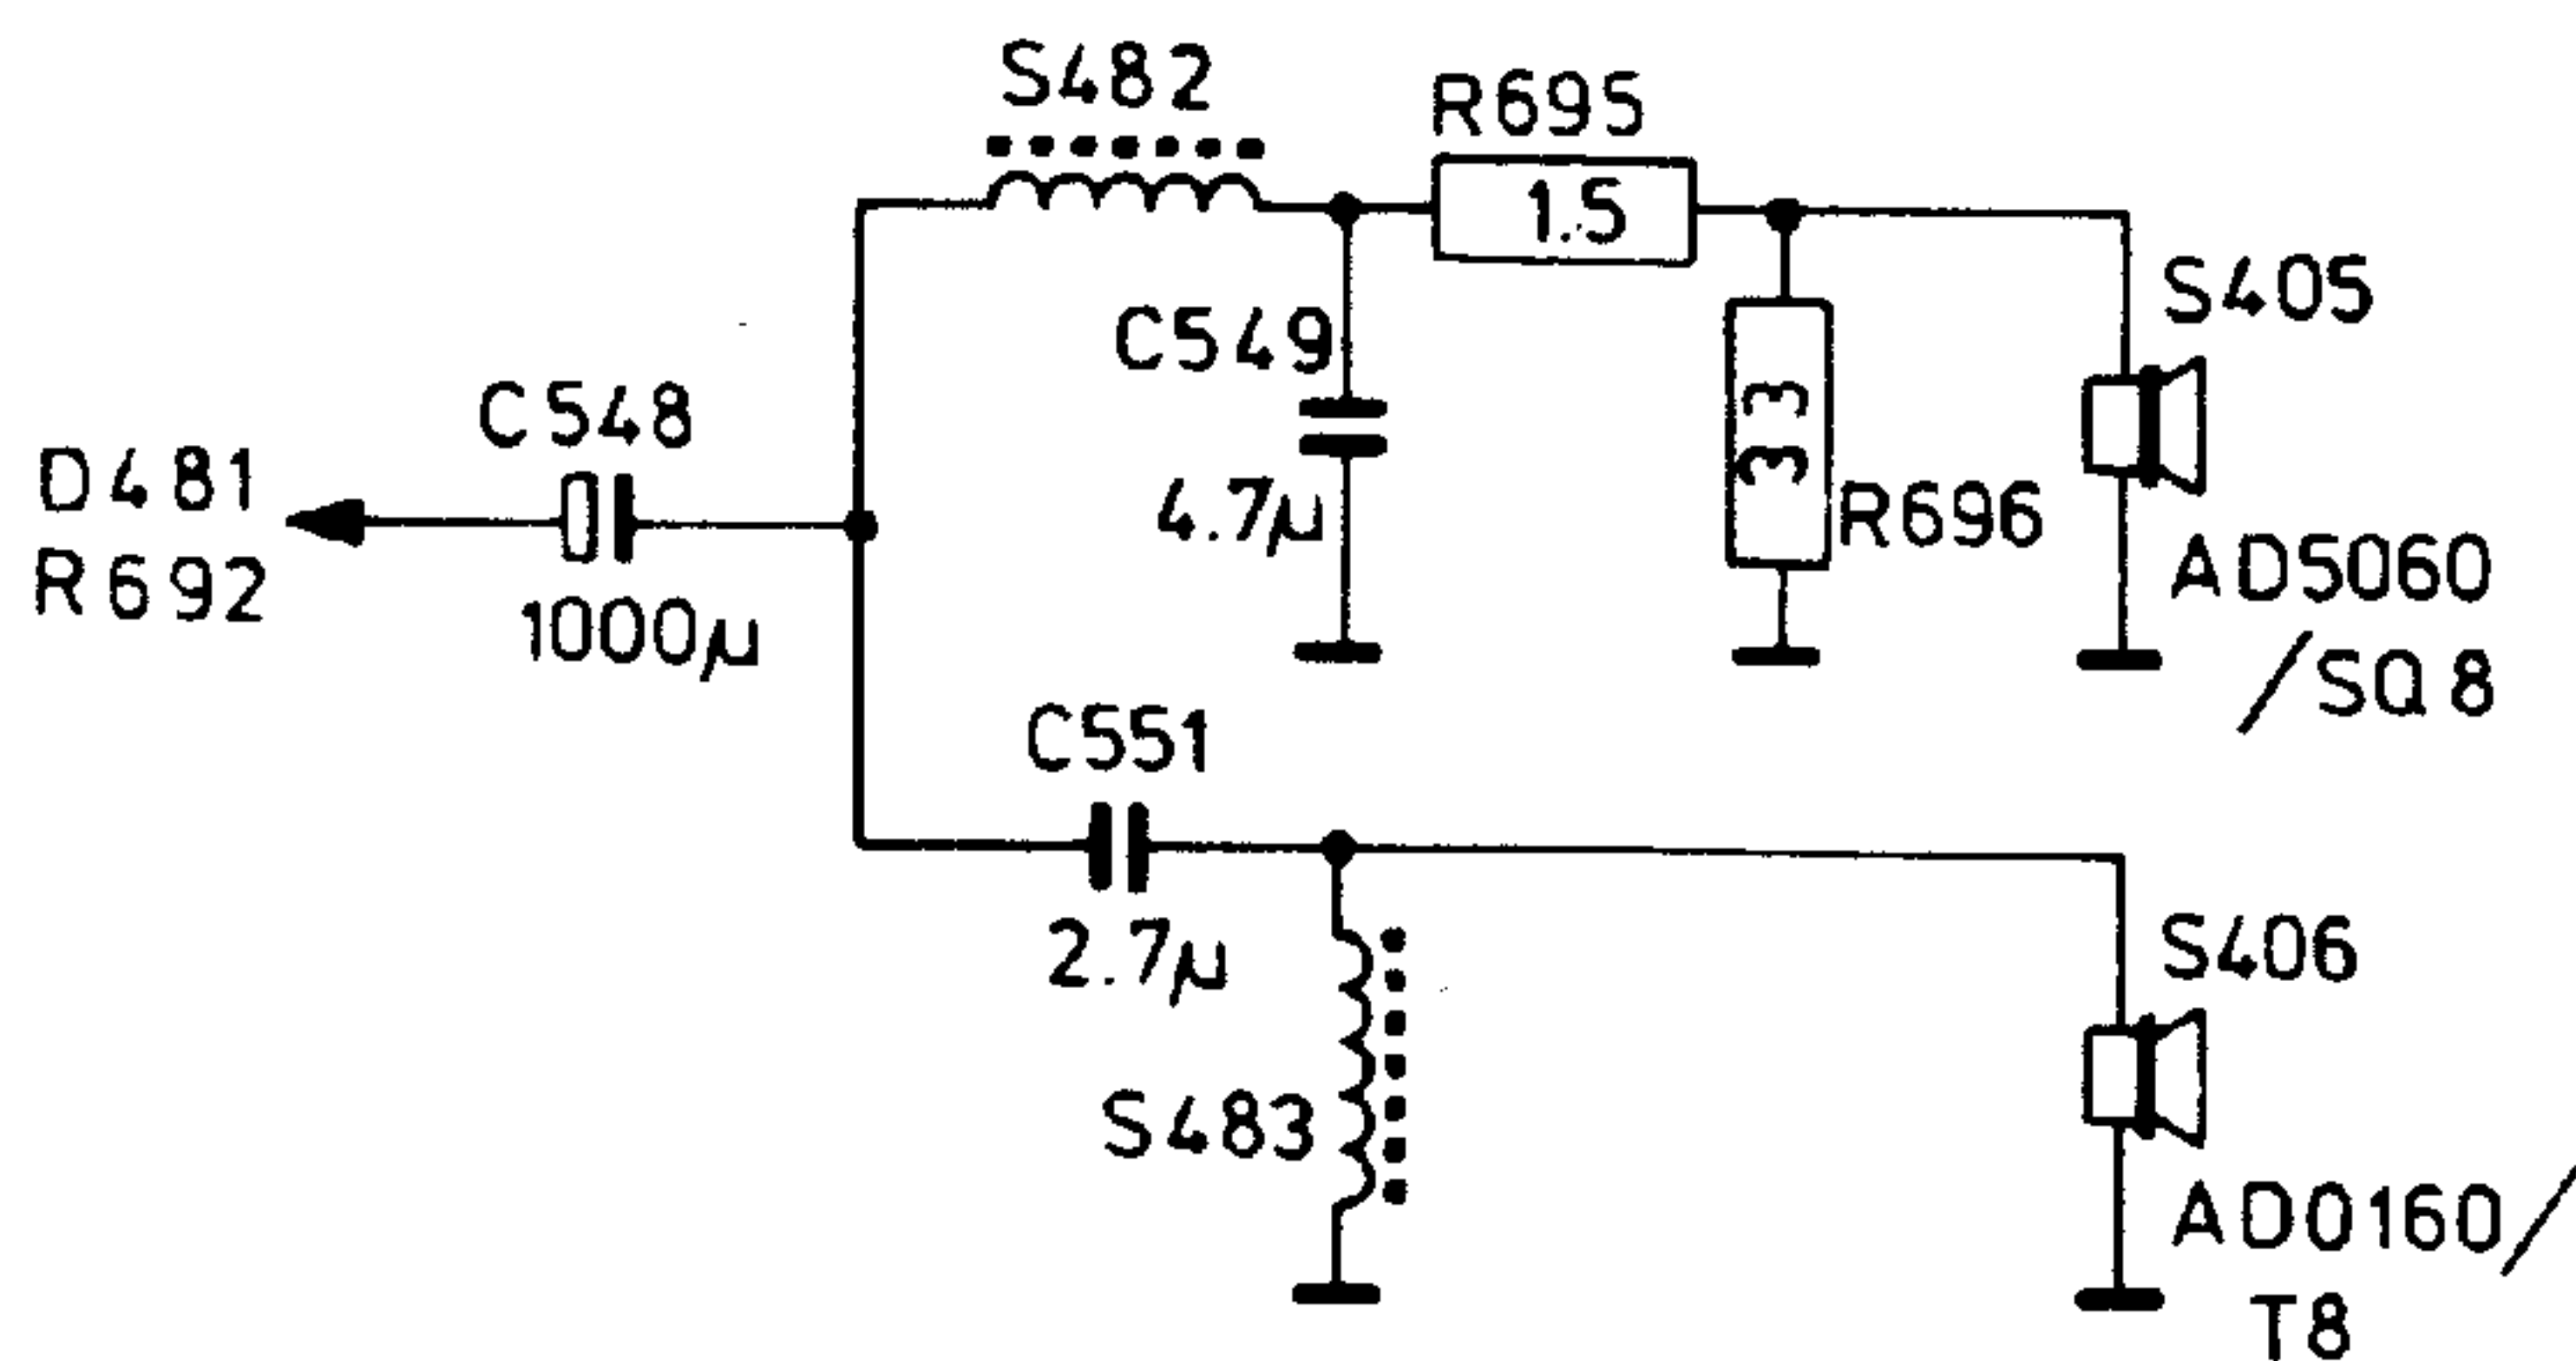
Fig. 1

- The code number of R616, 618 (10 Ω safety) should be 4822 111 30405.
- The code number of BC548 (TS440) should be 4822 130 40938.
- The circuit diagram has been adapted (see Fig. 1).

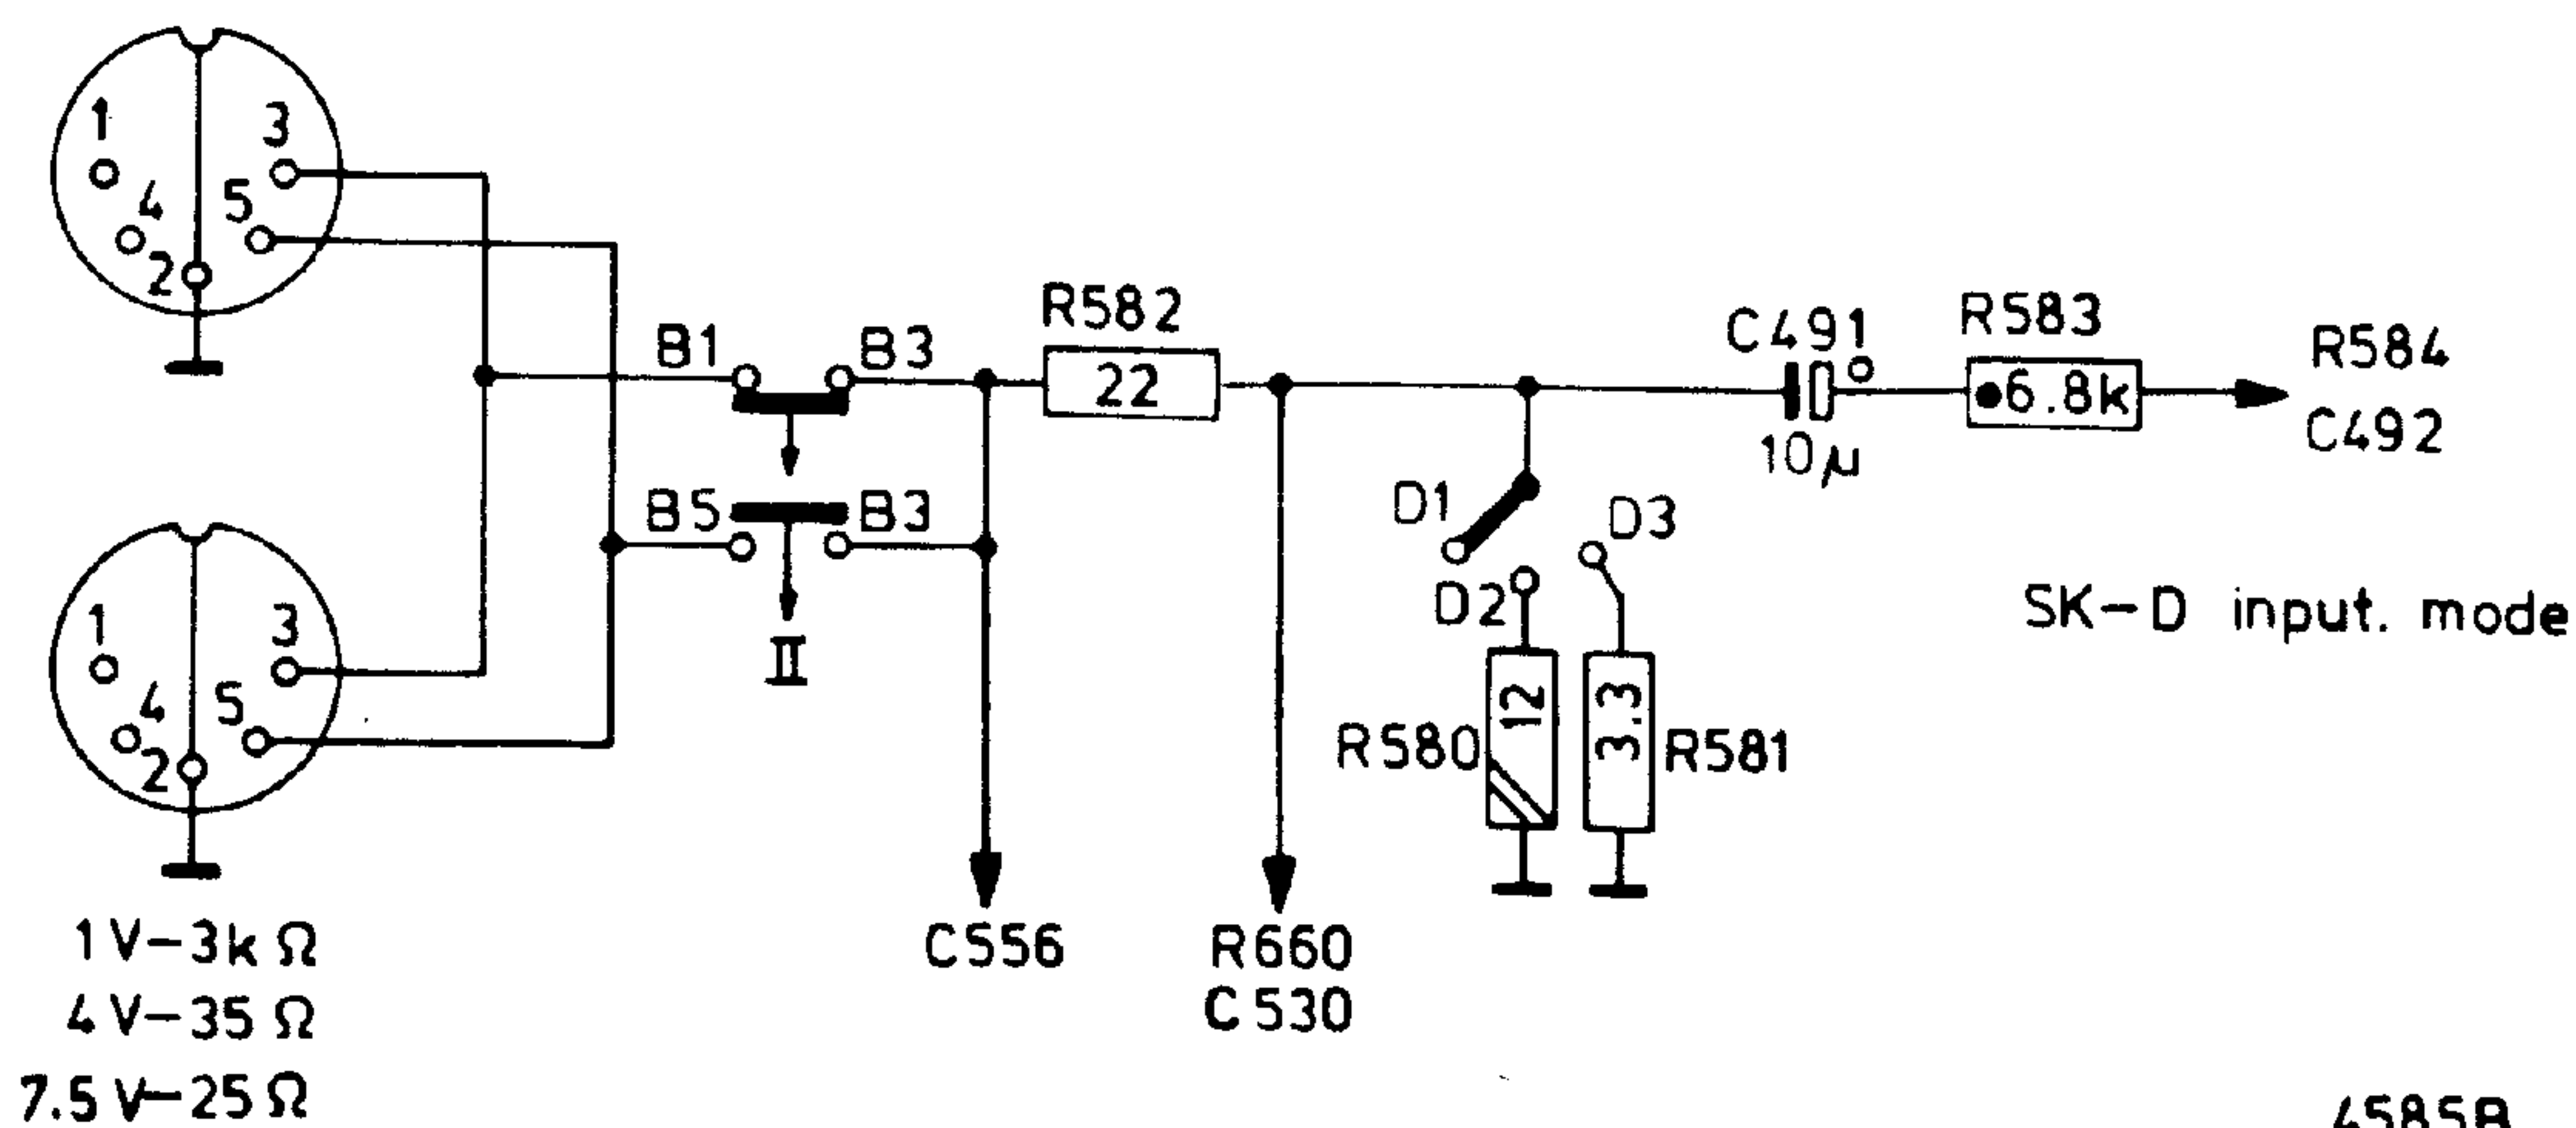
Fig. 2

- The input circuit is changed in accordance with Fig. 2.
- R580 (12 Ω \backslash) is to be added.
- The added three-position switch has code number 4822 277 20137.
