Service Information

PHILIPS

22RH532

R74-13

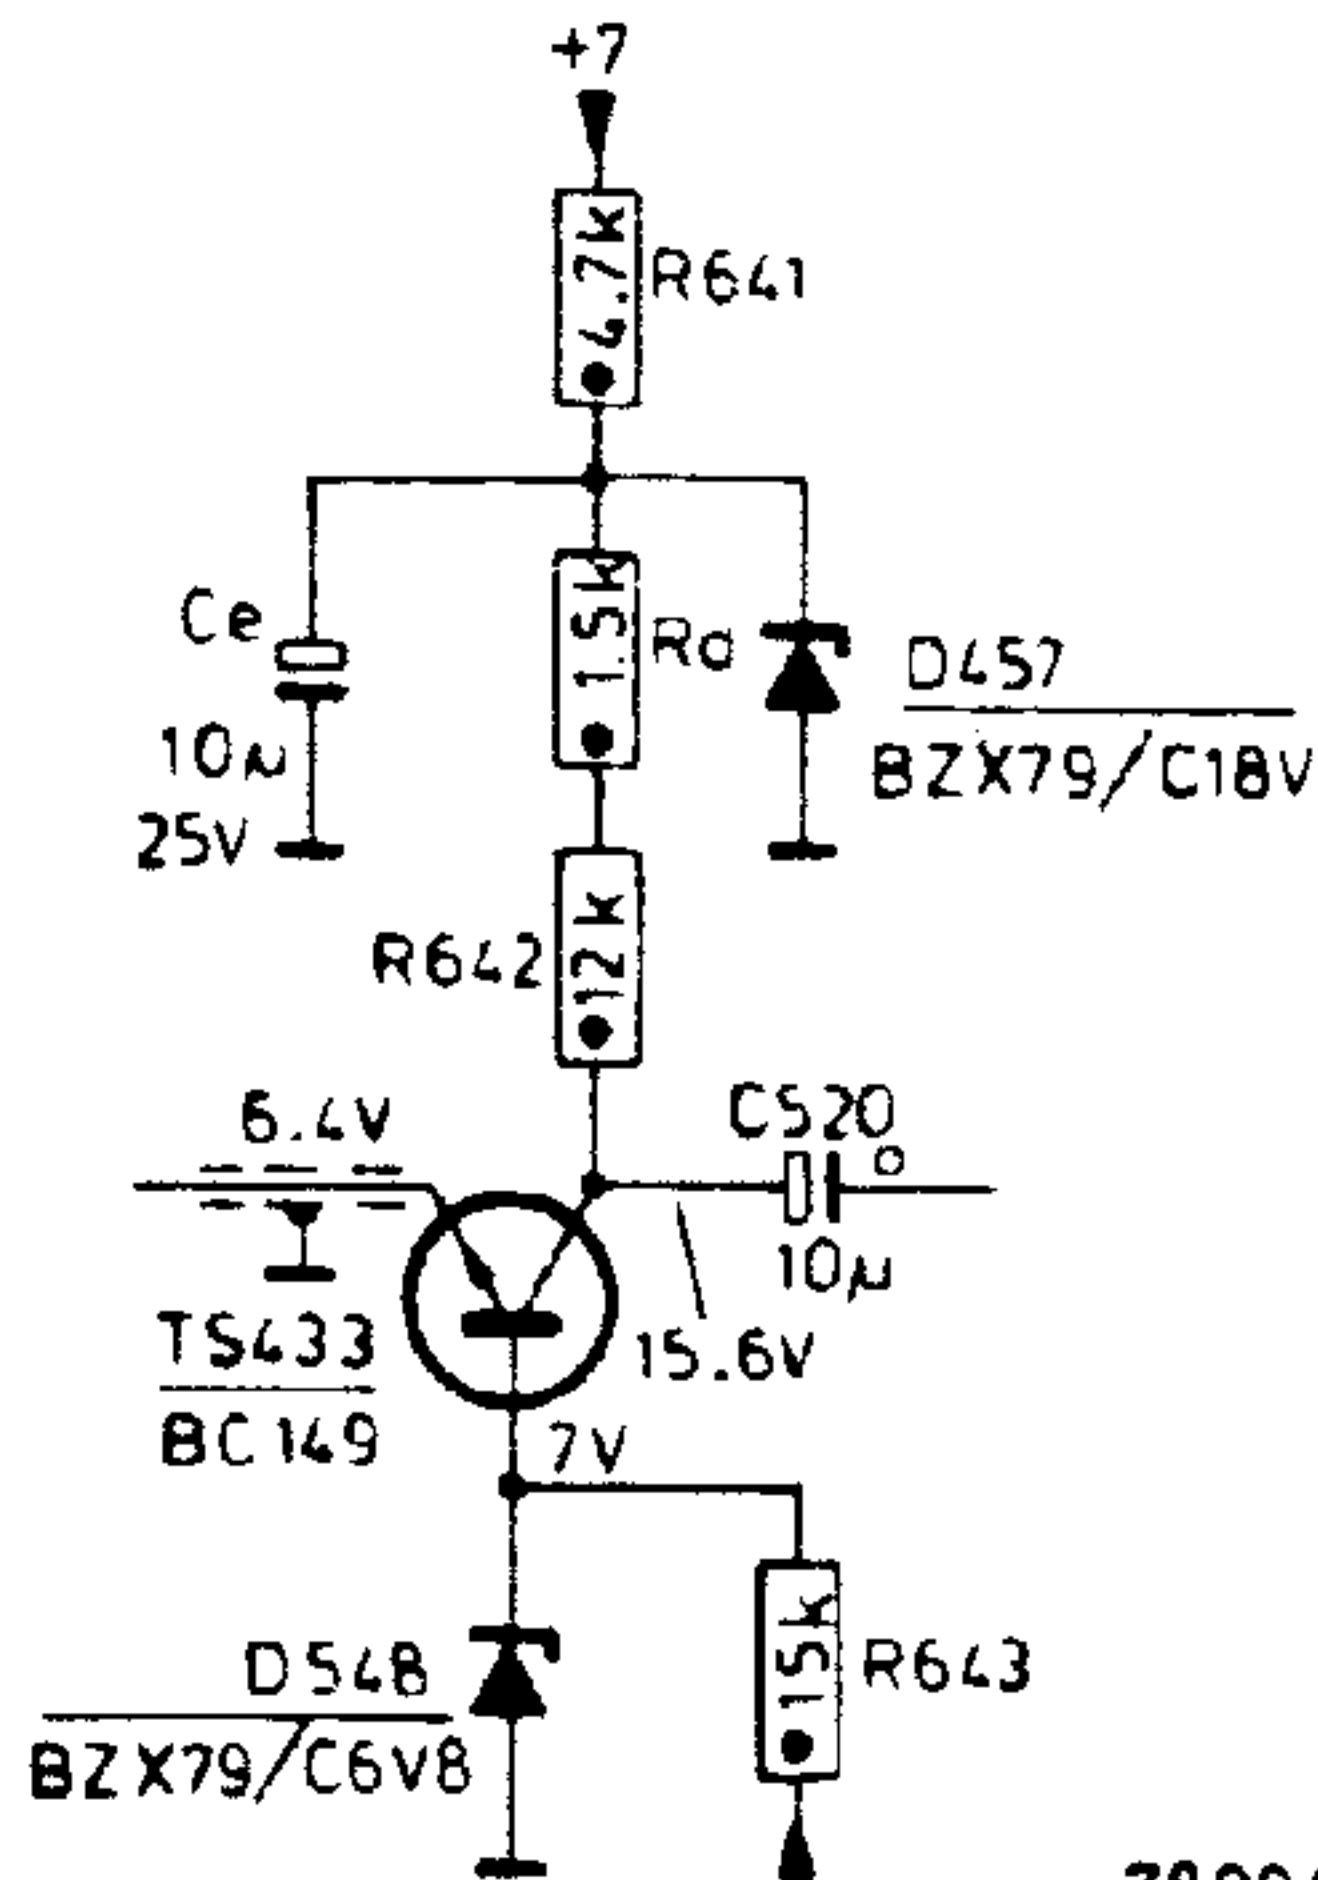
Fig. 2

Aus demselben Grund wie bei PL13 hat man Widerstand Rd (1K5) und Elko Ce (10 μ F-25 V) hinzugefügt.
