Zeitschrift für angewandte Chemie.

1902. Heft 48.

Explosion an einem Sauerstoffcompressor.

Vom Königl. Gewerberath Clausen, Hagen i. W.

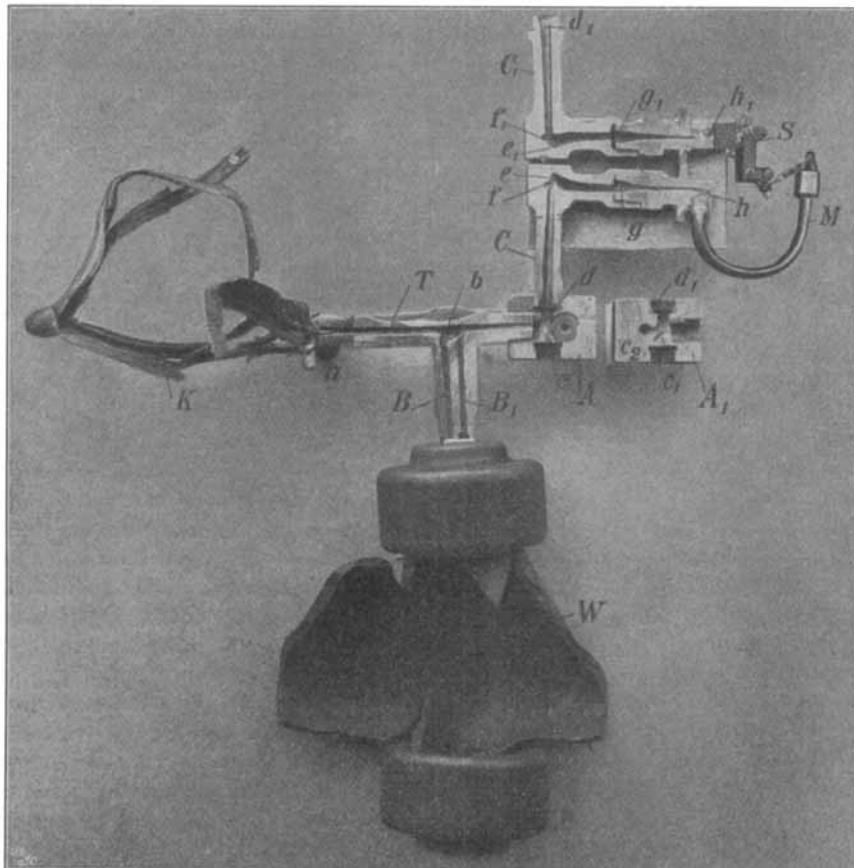
Fig. 1.

Meine früheren Ausführungen möchte ich zunächst noch ergänzen, indem ich in Fig. 1 den Abdruck einer Photographie des aufgeschnittenen explodirten Stückes wiedergebe. Das aufgerissene Kupferrohr *K* führte zum Compressor und war dicht neben den Ventilen angeschlossen. Rechts davon befindet sich das T-förmige Stück *T*, das vor der Explosion aber nicht in der Längenrichtung bei *b* durchbohrt war, weil der comprimirte Sauerstoff durch die linke Bohrung *B* in den Wasserabscheider *W* treten musste und durch die rechte Bohrung *B*₁ wieder heraus kam, um zur Flasche geführt zu werden. Beide Bohrungen waren daher bei *b* völlig von einander getrennt. An dem kurzen Schenkel des T-förmigen Stückes befand sich der würfelförmige Körper *A* mit seinen 4 Bohrungen, von denen die eine das T-förmige Stück aufnahm (wie in der Abbildung dargestellt), die beiden einander gegenüber angebrachten *c* und *d* zu den Manometern führten (das eine ist in dem Bilde dargestellt, die Öffnung *c* zum zweiten war durch einen Ppropfen verschlossen) und die vierte (senkrecht zur Bildfläche stehende *c*₂) den Eintritt des Gases in das Rohr zur Flasche bildete. Neben dem würfelförmigen Stück *A* befindet sich rechts noch der dazu gehörige abgeschnittene Obertheil *A*₁. An dem würfelförmigen Stück ist in dem Bilde nach oben ein rechtwinkliges *C* angebracht (in Wirklichkeit stand *C* horizontal und *g* senkrecht auf *c*), welches an dem rechten Schenkel das beim Füllen benutzte Manometer trug. Die obere Hälfte dieses Stückes ist über der unteren wiederum dargestellt.

Betrachtet man von diesen Gesichtspunkten aus das Bild Fig. 1, so sieht man, dass bei *a* eine deutliche kegelförmige Erweiterung vorhanden ist. Es muss, da das Kupferrohr *K* über den Schenkel des T-förmigen Stückes geschraubt war, wie *A* in Fig. 2, hier also brennendes Gas gewesen sein, das sich von den Compressorventilen zum Wasserabscheider hin bewegte. An der Stelle *b* waren die abwärts gerichteten Bohrungen *B* und *B*₁ völlig von einander getrennt. Nach der Explosion ist die Trennung aufgehoben und zwar in der Verlängerung der Bohrung von *a* nach *b*; es muss also eine Flamme sich in dieser Richtung bewegt haben. In dem Bilde erkennt man ganz deutlich, wo das weggebrannte Stück war, und wie die Flamme, ich möchte sagen, in Folge der Verzögerung, die durch das Fortbrennen des Metalles entstand, auch eine seitliche Vertiefung hervorrief. Die scharfe Kante beim Zusammentreffen der Bohrungen von *a* nach *b* und *B* lässt darauf schliessen, dass die Flamme nicht in den Wasserabscheider hineinschlug. Nach dem Durchbrennen des Steges zwischen *B* und *B*₁ ist die Flamme in das würfelförmige Stück *A* eingetreten.

sen, und hat sich in drei Theile getheilt, der eine geht zum Pfropfen bei C und C_1 , wo die Gase auf ein unüberwindliches Hinderniss stiessen; der zweite führt zu C_2 , wo ein Rohr angeschlossen ist, das gewöhnlich zur Flasche führt, bei der Explosion aber durch ein kleines Ventil abgesperrt war (bekanntlich sollte keine Flasche gefüllt, sondern ein Sicherheitsventil eingestellt werden). Wahrscheinlich ist aus diesem Rohr noch Sauerstoff der Flamme zugeführt worden, wenigstens lässt die Abrundung der Öffnung von C_2 nach d hin darauf schliessen) und die dritte führt zum Manometer. Bei d ist wieder eine erhebliche kegelförmige Erweiterung. Die Bohrung von d nach e (vgl. auch von d_1 nach e_1) ist sogar in ihrem ganzen Verlaufe kegelförmig vergrössert. Bei e haben die Gase, wie das Bild ganz deutlich zeigt, zunächst in ihrer Bewegungsrichtung weiter gewollt, sie haben aber einen grossen Widerstand gefunden, sind deshalb umgebogen und in das Rohr nach G eingetreten. Man erkennt bei f und f_1 deutlich das letzte Stück des Bohrloches in dem Manometerschenkel; es röhren deshalb die in dem Bilde darüber befindlichen Erweiterungen von dem brennenden Gase her.

Bei G ist wieder die schon mehrfach erwähnte kegelförmige Erweiterung und bei h in der Bewegungsrichtung der Gase der Ansatz für das Bourdonrohr an der Stelle durchgeschmolzen, an der die Wandstärke am schwächsten war. Die Flamme hat dann bei S einen Stift zum Theil weggebrannt und bei M das Bourdonrohr so erwärmt, dass es anfangt zu schmelzen und ein Theil abplatzte. Das Metall ist an den Stellen a , b , c , d , e , g , h nicht etwa weggeschmolzen, sondern weggebraunt, weil keine Rückstände gefunden sind, die doch beim Schmelzen hätten vorhanden sein müssen.

Wie aus Fig. 1 bei Betrachtung der Stelle *b* mit der Lupe hervorgeht, ist die Flamme nicht in den Wasserabsieder *W* hineingeschlagen. In ihm kann vor der Explosion nur wenig flüssiges Wasser und Glycerin vorhanden gewesen sein, weil er einige Zeit vorher geleert war. Sein Inhalt bestand aus Sauerstoff von 190 Atm. Druck, der bei der Compression erwärmt war und fein zertheilt jedenfalls Glycerin enthielt. Beim Durchbrennen des Steges *b* sind offenbar brennende Eisentheile durch die Bohrung *B* in den Wasserabsieder gefallen und haben hier entweder das darin befindliche Wasser plötzlich in Dampfform umgewandelt, so dass durch den entstandenen hohen Druck der Wasserabsieder platzte, oder das Glycerin verdampft oder zersetzt, so dass ein explosibles Gemisch entstand. Welcher von den Vorgängen die meiste Wahrscheinlichkeit für sich hat, vermag ich nicht anzugeben, da mir das Verhalten des Glycerins in stark gepresstem Sauerstoff nicht bekannt ist. Wahr-

Es scheint mir auch festzustehen, dass das Auftreten der Flamme bei *b* und die Explosion des Wasserabscheiders nicht gleichzeitig gewesen sein können, weil dann die Flamme jedenfalls nicht mehr den übrigen Weg durch die Bohrungen *d*, *g* u. s. w. zurückgelegt hätte, sondern jedenfalls den bequemeren durch die aufgerissene Öffnung nahm. Wenn auch die Zeitunterschiede sehr gering sind, so waren sie doch vorhanden, und zwar hat wahrscheinlich das Hinabfallen der brennenden Eisentheile in den Wasserabsieder und die Bildung der Zerstörungsgase darin ebenso lange gedauert, wie der Lauf der brennenden Gase von *b* bis zur Zerstörung des Bourdonrohrs bei *M*.

Es ist deshalb nach meiner Ansicht die unzureichende Kühlung des einen Theiles des Ventilgehäuses am Compressor, die mangelhafte Anordnung der Ventile und die zu hohe Pressung des Sauerstoffs die Ursache der Explosion gewesen.

In der Fabrik ist jetzt der zuletzt erwähnte Übelstand dadurch beseitigt worden, dass an dem Manometer bei dem Strich für 120 Atm. zwei kleine Iridiumplatindrähte angebracht wurden, durch die ein schwacher elektrischer Strom geht, sobald der Manometerzeiger, der nicht leitend gemacht ist, mit seinem kleinen Platinstab dagegen schlägt. Der Strom schaltet dann sofort den Motor aus, so dass der Compressor fast augenblicklich stehen bleibt.
