# Die Schäden am gotischen Taufbecken in der Stadtpfarrkirche zu Steyr\*.

Von  
Herbert Weisz.

Aus dem Institut für Mikroanalyse der Technischen Hochschule in Wien.

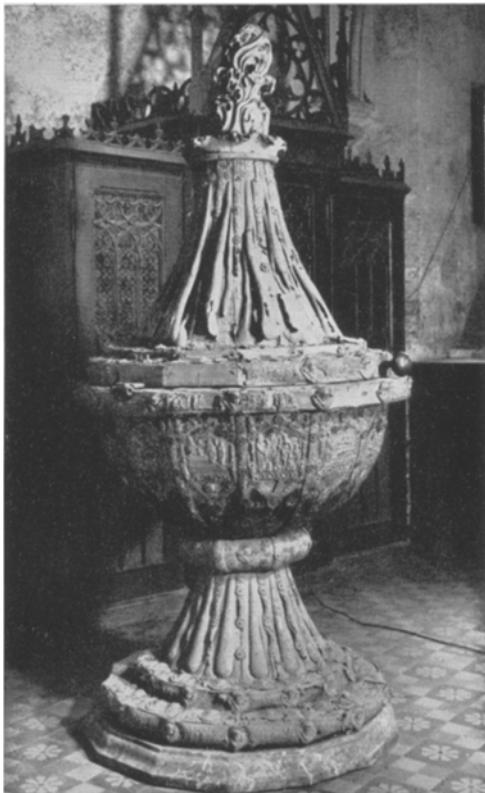
Aufnahme: Bundesdenkmalamt.  
Abb. 1.

In der Stadtpfarrkirche zu Steyr befindet sich als kostbares Beispiel sakraler Kunst der Spätgotik ein Taufbecken (Abb. 1, Photos: Bundesdenkmalamt). Auch an diesem Werk längst vergangener Epochen ist die Zeit nicht ohne Spuren vorüber gegangen. Seine Metallteile zeigen bedauerlicherweise Zerstörungen aller Grade, die es geboten erscheinen ließen, deren Ursachen näher zu untersuchen und womöglich auszuschalten, um der Zerstörung Einhalt zu bieten. Über Ersuchen des Bundesdenkmalamtes führten wir die nötigen Untersuchungen durch<sup>1</sup>.

Das Taufbecken stammt angabengemäß aus dem Jahre 1567 und wurde 1626 ergänzt und restauriert. Es ist über 2 m hoch, von der Spitze des Deckels bis zum Fuße vierzehneckig ausgebildet. In seinem wesentlichen Aufbau besteht es aus Holz. Auf diesem Holzkern sind Metallteile, Verzierungen und Reliefs zum Teil mit sehr großen groben Eisennägeln befestigt. Zwischen Holz und Metall sind, wenigstens am Deckel, Leinenstreifen sichtbar, welche offenbar eine direkte Auflagerung auf Holz vermeiden sollen. Der Deckel schließt oben mit einem Holzknauf ab, der sehr stark vom Holzwurm befallen ist. Die Metallteile des Deckels sind besonders arg korrodiert und an vielen Stellen von Zinnpest befallen, an der Unterseite der Metallteile zeigen sich sehr starke Kupferausblühungen.

Die gut erhaltenen Reliefplatten an der Cupa sollen in geeigneter Weise gereinigt werden. Die am Deckel und Fuß angebrachten Zinnteile müssen mit äußerster Vorsicht abgenommen und ebenfalls gereinigt werden, vorerst mechanisch, soweit dies ohne Beschädigung möglich ist, dann mit einer Seifenlösung und schließlich mit Wasser. Der Holzkern wäre sodann mit in Wachs oder Leinöl getränkten Leinenstreifen zu überziehen und erst darauf die gereinigten Zinnplättchen zu befestigen. Diese Maßnahme würde verhindern, daß das Metall durch die im Holz immer vorhandene Feuchtigkeit chemisch beeinflußt wird. Alle Metallteile sollen hierauf mit einem Wachsüberzug versehen werden.

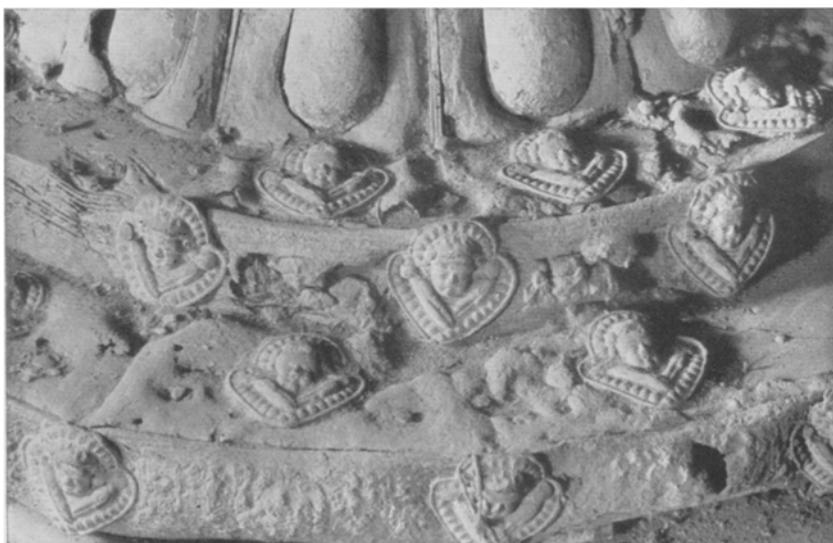
Abb. 2.

Fuß und Sockel des Taufbeckens sind ebenfalls mit Metallreliefs verziert, die bedauerlicherweise ebenfalls korrodiert sind. Auf der horizontalen Partie des Fußes sind bauchig aufgebogene Metalltafelchen angebracht (Abb. 2). Die so entstandenen Hohlräume sind mit einer metallpulverartigen Masse gefüllt, von der eine Probe zur Untersuchung entnommen wurde.

Organische Substanz (Bindemittel), metallisches Zinn (Gekräuze), sandige Anteile, Calciumverbindungen.

Zusammensetzung und Menge des Materials deuten darauf hin, daß es sich tatsächlich um eine Füllmasse handelt und nicht etwa um Metallteile, welche sich, durch Korrosion der darüberliegenden Zinntäfelchen entstanden, angesammelt haben. Hier sei darauf hingewiesen, daß gelegentlich der Untersuchungen über die Schäden an den Sarkophagen in der Kapuzinergruft<sup>2</sup> in Wien beim Sarkophag der Erzherzogin Maria
