Über Zerstörungen von Zementdrainrohren in Mineralböden.

Von Dr. KURT NEHRING.

Kulturtechnisches Institut der Universität Königsberg i. Pr.
(Direktor Prof. Dr. J. Roth e.)

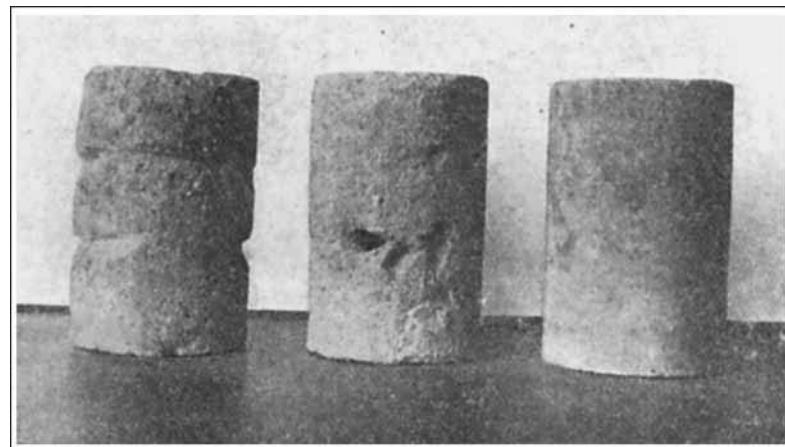
Fig. 1.

Fall 1: Es handelt sich um einen Sammlerdrain von 20 cm Durchmesser, der im Jahre 1911 verlegt worden ist. Die Rohre lagen in einem kalkreichen, sandigen Lehmboden, dessen Analyse später mitgeteilt wird, in der Gegend von Schippenbeil, Kr. Bartenstein (Ostpr.). Sie wurden im Jahre 1925 infolge teilweiser Zerstörung ausgegraben; sie hatten also 14 Jahre im Erdbothen gelegen. Die Rohre zeigten sich stark angegriffen. Teilweise waren sie gänzlich durchgefressen, so daß direkte Löcher entstanden waren. An anderen Stellen war der Zement ausgelöst und die groben Sand- und Kiesstückchen ragten empor. An den angegriffenen Stellen ließ sich der Beton leicht mit der Hand oder mit einem Messer abkratzen. Die folgende Photographie gibt ein anschauliches Bild von den Zerstörungen.

Die hervorragenden Sand- und Kiesstückchen bei den angegriffenen Rohren lassen sich auf der Figur deutlich erkennen. Zur Analyse wurde von Rohr 1 (Dr. Z. 1), das fast gar nicht angegriffen war, an zwei Stellen ein Stück herausgeschlagen und analysiert. Die erhaltenen Werte stimmten gut überein. Bei den beiden andern

Unter Nichtberücksichtigung der oben erwähnten Veränderungen ergibt sich bei dem unangegriffenen Rohr (Dr. Z. 1) ein annäherndes Mischungsverhältnis von 1 : 4 (dem Gewicht nach). Das Mischungsverhältnis ist bei Dr. Z. 2 auf 5,4, bei Dr. Z. 3 auf 6,6 gesunken. Das würde eben heißen, daß der Zement an den angegriffenen Stellen herausgefressen ist, während die Sand- und Kiesstückchen zurückgeblieben sind.

ziemlich stark vermindert, während die übrigen Bestandteile alle eine Erhöhung erfahren haben. Es ist also, wie vorauszusehen war, das Calciumcarbonat, das angegriffen und herausgelöst worden ist.

Auch hier ein gänzliches Fehlen von Chloriden und Sulfaten. Der Gehalt an Calcium- und Magnesiumverbindungen ist nicht hoch und entspricht einem verhältnismäßig weichen Wasser. Es zeigt sich aber ein Gehalt an freier Kohlensäure von 36 mg auf 1 l, während die Menge der gebundenen Kohlensäure (= Hälfte der Bicarbonat-CO₂) 33 mg auf 1 l beträgt. Nach Tillmanns und Heublein⁷⁾ berechnet sich hiernach der Gehalt an aggressiver Kohlensäure, die allein für die Zerstörung in Frage kommt, auf 30 mg/l.

ziehen, daß es die aggressive Kohlensäure des Grundwassers gewesen ist, die den Zement, nachdem erst der größte Teil der Calciumverbindungen in das Carbonat übergeführt ist, unter Bildung des Calciumbicarbonats zerstört und aufgelöst hat. Dieses bestätigt sich auch dadurch, daß sich im angegriffenen Zement durch Ausschütteln mit Wasser eine gewisse Menge Bicarbonat nachweisen ließ. Inwieweit diese angreifende Tätigkeit der Kohlensäure durch die Magnesiumverbindungen, deren Gehalt im Boden etwa 1,4 % beträgt, unterstützt worden ist, insbesondere, ob ein Austausch des Calciums des Zementes mit dem Magnesium des Bodens und dadurch eine Erweichung des ganzen Zementes stattgefunden hat, läßt sich durch diese Untersuchungen nicht beantworten. Die Anreicherung der Magnesiumverbindungen in den angegriffenen Rohren hält sich innerhalb der Grenzen, wie sie auch für die andern Verbindungen beobachtet worden sind.

Als Schlußfolgerung aus diesen Untersuchungen erscheint es mir zur möglichsten Verhütung ähnlicher Zerstörungen geboten, vor der Verlegung einer größeren Drainanlage immer eine Untersuchung des Bodens und des Grundwassers vorzunehmen, um festzustellen, ob zementschädliche Bestandteile vorhanden sind. In einer größeren Anzahl Fälle wird das möglich sein. Inwieweit es überhaupt möglich wäre, durch Verwendung gewisser Zementsorten wie z. B. des neuen Tonerdezements, dessen Angreifbarkeit nach neuesten Arbeiten⁸⁾ viel geringer sein soll als die des Portlandzements, solche Zerstörungen zu vermeiden, müßten praktische Versuche zeigen. Es läßt sich dies bei den Tonerdezementen vielleicht erwarten, weil hier die Veränderungen durch die Kohlensäure (s. Tabelle 2), also die Überführung in das Calciumcarbonat, wie sie am Anfang der Arbeit beschrieben worden ist, nicht so weit gehen könnte, wie bei den Portlandzementen, wodurch die Angriffsmöglichkeit stark herabgesetzt wird.

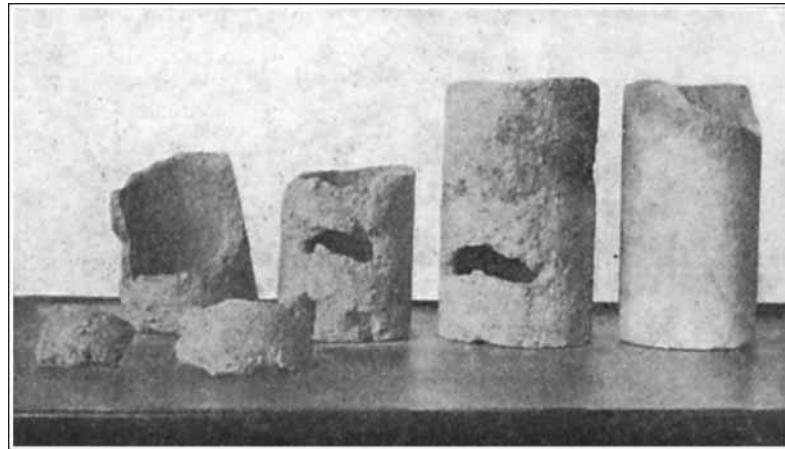
Fig. 2.

Fall 12: Auch hier handelt es sich um einen Sammelerdrain, der in den Jahren 1910/11 verlegt worden ist, also von demselben Alter wie der erste Fall. Der Sammler (mit einem Durchmesser von 18 cm) lag in einem Mineralboden, der oben jahrelang als Acker benutzt wurde, im Kreise Tilsit (Ostpr.), und wurde auch im vorigen Jahre ausgegraben. Die Zerstörungen an den Rohren waren, wie vorstehende Fig. 2 zeigt, außerordentlich stark.

Die Rohre waren zum Teil ganz zerfallen, zum Teil

hatten sie große Löcher. An den angegriffenen Stellen ragten auch hier, wie deutlich zu erkennen ist, die gröberen Kies- und Sandstückchen hervor. Der Beton ließ sich hier sehr leicht entfernen. Die chemische Analyse hatte folgendes Ergebnis:

Bei dem unangegriffenen Rohr (Dr. Z. 8) ergibt sich ein Mischungsverhältnis von 1 : 3. Bei den angegriffenen Rohren ist dies bei Dr. Z. 7 gestiegen auf 1 : 5,5 und bei Dr. Z. 6 sogar auf 6,3. Man sieht auch hieraus die starke Wirkung des angreifenden Agens, da das Mischungsverhältnis auf mehr als das Doppelte gestiegen ist. In der folgenden Tabelle 6 sind die erhaltenen Zahlen wieder auf Zement umgerechnet.

hältnismäßig hoher Gehalt an freier Kohlensäure. Aus der gebundenen Kohlensäure (= 51 mg/l) berechnet sich dann die Menge des aggressiven Kohlendioxyds auf 33 mg/l. Da andere Ursachen hier nicht in Frage zu kommen scheinen, ist mit Sicherheit anzunehmen, daß die Rohre durch die aggressive Kohlensäure angegriffen und zerstört worden sind.
