Über den Selbstmord einer Frau durch elektrischen Strom

E. BÖHM*

Institut für gerichtliche Medizin und Versicherungsmedizin der Universität München
(Prof., Prof. h. c. Dr. med. W. LAVES)

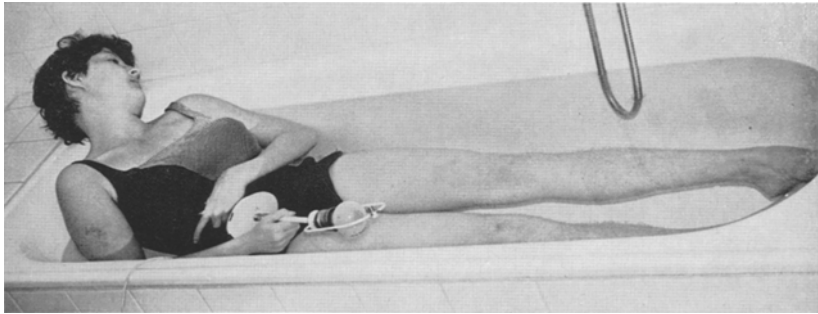
Das mit einem Badeanzug bekleidete Mädchen lag bei Auffindung in der bis 9 cm unter den Rand mit Wasser gefüllten Badewanne und hielt eine 38 cm hohe Tischlampe in der rechten Hand (Abb. 1). Von der Lampe führte ein kurzes Kabel zu einem Schuko-Zwischenstecker, von da über eine im Flur stehende weitere Steckverbindung zu einer Steckdose in dem von ihr bewohnten Zimmer. Das letzte Kabelstück zur Lampe ist zweiadrig, die Lampe nicht geerdet.

Abb. 1. Auffindungssituation am Tatort

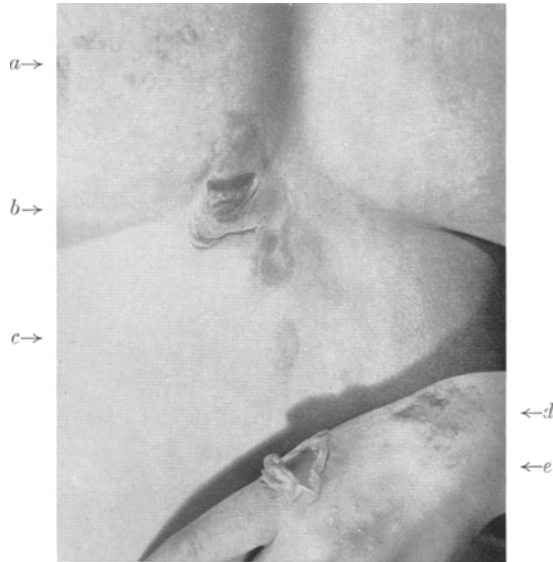
Am Übergang vom oberen zum unteren inneren Quadranten der rechten Brust zum Brustbein hin finden sich 10 zum Teil kreisrunde, zum Teil ovale weißliche Hautverfärbungen von 1—3 mm Durchmesser mit hellrotem Randsaum und gelbbraunlich verfärbtem Zentrum (Abb. 2a). Am inneren unteren Quadranten der

rechten Brust, auf den Brustkorb übergehend zeigt sich eine 7:5 cm große, scharf-randige, unregelmäßig geformte gelblich-grünliche Hautverfärbung von fester Beschaffenheit mit zentraler Oberhautablösung und rötlichem Hof (Abb. 2b). In der Oberbauchmitte findet sich eine 3:1 cm große längsovale, gelblichweiße, derbe Hautveränderung ohne Oberhautablösung (Abb. 2c). (In Höhe des rechten Beckenkammes drei rundliche Hautveränderungen mit schwärzlichen Einsprengungen.) Die Haut an beiden Ober- und Unterarmen ist unauffällig. Die rechte Hand zur Faust geballt, extreme, fast unlösbare Starre. Über dem Handgelenkrücken links radial eine 4:4 cm große braunrötliche Hautveränderung mit punktförmig umschriebenen grünlichen Verfärbungen, mehreren Auffaltungen der Oberhaut und eingetrocknetem Grund (Abb. 2d). Über dem linken Zeigefingergrundgelenk ist die

Haut in einem dreieckförmigen, 24:40 mm großen Bezirk von ihrer Unterlage abgehoben, grünlich verfärbt. Ein 2:2 cm großer mittlerer Anteil ist eingerissen und randwärts aufgefalt. Der freiliegende Untergrund grün-bräunlich verfärbt, eingetrocknet (Abb. 2e). Die rechte Hohlhand läßt eine ca. 5:3 cm große weißlich-grünliche Verfärbung erkennen, die teilweise auf den Daumenballen übergreift. Die Hornhaut ist in ihrer Gesamtheit abgehoben, stark aufgefalt und verquollen, die Oberflächenstruktur eingeebnet. Über dem Endglied von Mittel- und Ringfinger (Streckseite) der rechten Hand befinden sich je zwei 10:6 mm große ovale, wallartig erhabene weißliche Veränderungen mit zentraler Perforation und Höhlenbildung und feinsten punktförmigen dunklen Einsprengungen. Über der Innenseite des Daumens finden sich ebenfalls zwei, zusammen etwa linsengroße weißliche Hautveränderungen mit punktförmigen schwarzen Einsprengungen und zentraler Perforation.

Abb. 2. *a* Verstreute Strommarken über der rechten Mamma. *b* Größere Strommarke am Übergang Brust-Bauchhaut. *c* Kleinere Strommarke der Bauchhaut. *d* Stromverletzung über dem linken Handrücken. *e* Strommarke über dem Zeigefingergrundgelenk links

auf Brust- und Bauchhaut vorhandenen, deutlich abgegrenzten Strommarken berücksichtigt werden muß. Dabei scheint es am wahrscheinlichsten, daß die verstreuten Einzelmarken über der rechten Mamma Folge einer spritzerförmigen Durchfeuchtung des oberen Badeanzuges ist, wodurch es zur Ausbildung von Teilströmen kam. Die größere Marke am Brust-Bauchbereich (Abb. 2b) dürfte dagegen durch das Aufsetzen des Lampensockels bedingt sein (kleinster Stromweg), wofür auch der Umstand einer (mittels der Rubeanwasserstoffreaktion bestätigten) intensiven Metallisation von Kupfer spricht. Die Übertragung von elektrisch abgelöstem Metall durch Textilgewebe gilt seit Jahren als experimentell gesichert. Zur Aufklärung der zwischen Metall, Lackschicht und Haut abgelaufenen Prozesse wurde die Untersuchung der Hautläsionen und der Veränderungen am Lampensockel und -schaft mittels lupenoptischer und auflichtmikroskopischer Methodik durchgeführt.

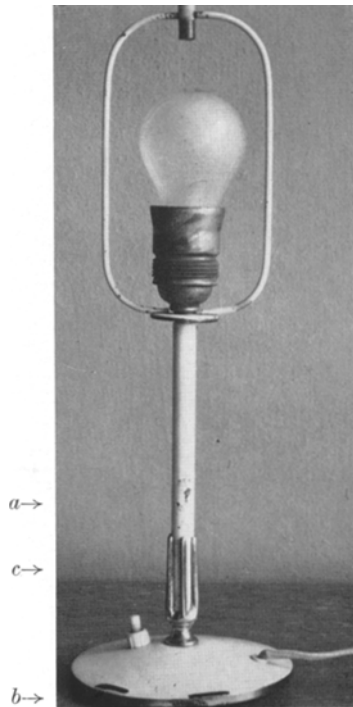
einige Besonderheiten. Als Kontaktfläche mit der Haut kommt nicht nur das Wasser und ein metallischer Leiter in Betracht. Der Schaft und der Sockel der benutzten Stehlampe sind mit einem weißen Lack überzogen, der Lack zeigt starke Veränderungen, die auf einen Widerstandsdurchbruch hinweisen. Außerdem war die Verstorbene mit einem Badeanzug bekleidet, so daß auch nasser Stoff als Leitungsvermittler für die

Abb. 3a—c. Übersichtsbild: Stehlampe. *a* Berührungsstelle der rechten Hand mit verdächtigen Lackveränderungen. *b* Auffällige Stelle am Lampensockel, vermutlich ursprüngliche Auflagestelle im Bereich der Strommarke von Abb. 2, *b*. *c* Zierblende aus Messing am unteren Lampenschaft

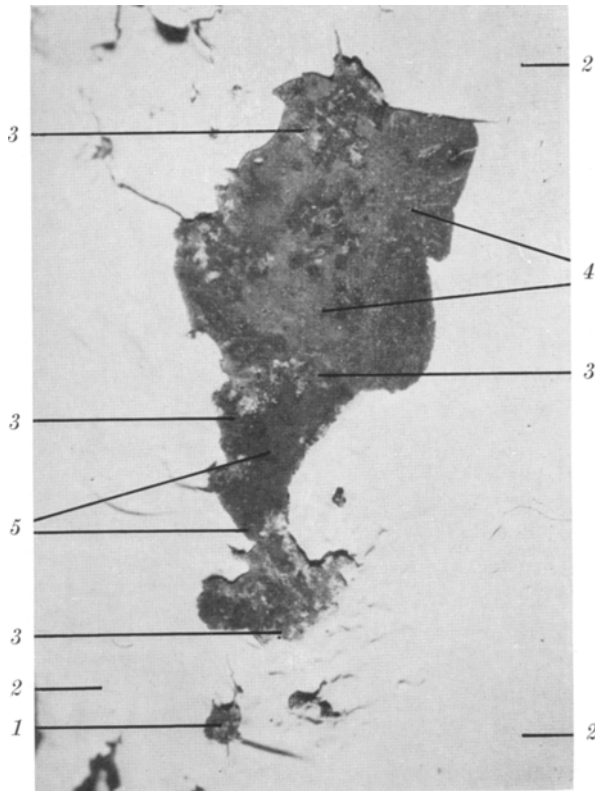
Die Untersuchungen des makroskopisch durch größere Lacksplitterungen und blasenförmige Auftreibungen sowie deutliche Rißbildungen gekennzeichneten Lampenschaftes ergab (Abb. 4) im Bereich des freigelegten Messingrohres zahlreiche, vielfach zu Konglomeraten zusammenhängende, aber auch solitär stehende schwärzliche bis blaugrüne, vielfach bei starker Vergrößerung im Zentrum rotbräunliche bis kupferrote, stecknadelkopfgroße Flecken. Die ursprünglich blanke Metalloberfläche

Abb. 4. Makroaufnahme, entsprechend Abb. 3a, Vergrößerung lin. ca. $8\times$: Flächenhafte und blasige Auftreibung und Absplitterung der Lackschicht, zahlreiche, zum Teil zusammenfließende umschriebene Korrosionsstellen mit schwärzlichen, grünlichen, bläulichen und braunrötlichen Oxydationsprodukten des Messings. 1 Aufgebrochene und abgesplitterte Lackschicht. 2 Intakte weiße Lackfläche. 3 Flockige weißliche bis blaßblaugrünliche Randzonen. 4 Durch die Lackabsplittierungen freigelegte, weißgoldgelbe Messingoberfläche (unoxidiert). In der Mitte der Fläche eine Gruppe schwarzgelbrötlicher Einzelpapeln. 5 Schwärzliche bis dunkelbraunrötliche größere zusammenhängende Oxydationszonen (Verschmelzung der Einzelpapeln zu einem Konglomerat)

ist in diesen Bezirken teilweise unter Ausbildung von Korrosionskratern angefressen und sieht wie geätzt aus. Außerhalb der Berührungsoberfläche mit der Handinnenseite zum Zeitpunkt des Todeseintrittes zeigt der Lack des Lampenschafes keine Beschädigungen. Die Annahme einer elektrischen Verursachung lag somit nahe, zumal wir experimentell gleichartige Veränderungen der Metalloberfläche von Kupfer und Messing bereits früher beobachtet hatten, wenn die betreffenden Metalle als Elektroden für Leichenversuche benutzt worden waren.

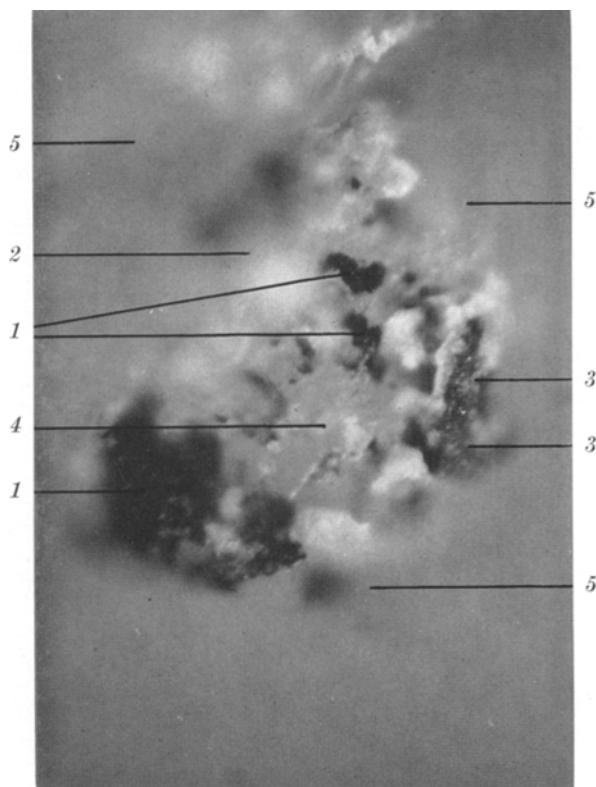
Abb. 5. Auflichtmikroskopisches Bild eines Durchschlagpunktes der Haut (Vergr. ca. 1500 \times). 1 Schwarze Kupferoxydabscheidungen. 2 Hellblaugrünliche Zone. 3 Gelbe und braunrötliche feingranulierte Metallformationen auf schwarzem Hintergrund. 4 Blaß- bis goldgelbliche tropfenartige, stark reflektierende (elementare) perlschnurartig angeordnete Metallabscheidungen. 5 Grenzen der dargestellten Einzelpapier

Neben tropfen- bis perlenförmigen Partikeln elementaren Kupfers schwarzes Kupfer(II)oxyd, vermutlich gelbes und rötliches Kupfer(I)oxyd und mehr oder minder hydratisierte ein- und zweiwertige grüne bis hellblaue Chloride oder Hydroxyde.
