Zur Bekämpfung der Explosionsgefahr beim Transport verdichteter Gase.

Von A. Lange, Nieder-Schöneweide.

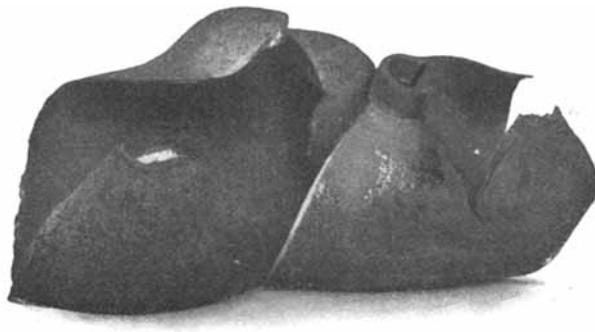
Fig. 1.

Die Schienen, auf welche die Flasche aufgelegt war, waren stark durchgebogen, die oberen Schienen wenig verschoben. Offenbar ist die Flasche oben in der ganzen Länge aufgerissen und hat so nur einen Druck nach unten ausgeübt. Deshalb ist auch das Feuer nicht ausgelöscht worden, denn das Kohlensäuregas wurde auch nach oben geschleudert.

Am Manometer wurden 320 Atm. als erreichter Maximaldruck abgelesen. Diesen Druck sollte die Flasche, der Füllung entsprechend, etwa bei 85° C. erreicht haben. Da aber über 250 Atm. zunächst eine starke Dehnung des Materials und damit eine Ver-

grösserer des Flaschenraums eingetreten ist, so muss die Sprengungstemperatur etwa bei 100° gelegen haben.

Fig. 1 gibt eine photographische Aufnahme der explodirten Flasche ohne Fuss und Schrumpfing.

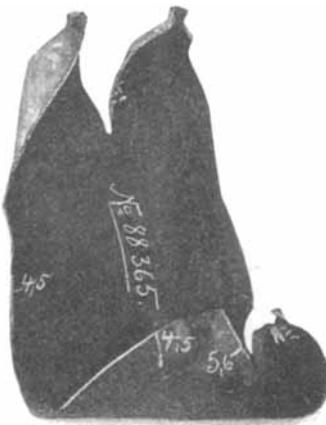
Fig. 2.

der explodirenden Flasche nach unten gerichtet war und die untergelegten Schienen stark verbogen wurden, während die Abdeckung fast unberührt blieb. Die Flasche war durch die Explosion etwas zur Seite gegen eine Schiene geschleudert worden und dadurch ist offenbar der glatt abgerollte, also als ebene Blechtafel erscheinende Mantel am Boden stärker verbogen worden. Stücke wurden nicht herumgeschleudert, vielmehr blieb auch hier das gesammte ursprünglich zusammenhängende Flaschenmaterial in einem Stück erhalten. Alle Rissflächen der Flasche waren glänzend weiss; leider sind dieselben durch fallenden Regen sofort angerostet. Die Wandstärken waren, wie in die Photographie der Flasche Fig. 2 eingezzeichnet, an der Rissfläche 4,5 mm, im oberen Viertel 4,3 mm; Bodenstärke 10 mm, Blechstärke am Riss 1 cm, vom Boden 5,6 mm, an einer anderen Stelle 4,8 mm; am Kopf, da wo der cylindrische Theil anfing, 5,1 mm. Der erreichte Maximaldruck betrug 425 Atm. Diesen Druck sollte die Flasche der Füllung entsprechend etwa bei 120° erreicht haben; da sie sich über 330 Atm. gedehnt haben muss, so ist die erreichte Temperatur zweifellos höher gewesen. Der Gummikegel und die Gummidichtung des Ventils haben aber dieser Temperatur widerstanden und die S. 1308 ausgesprochene Vermuthung, dass in der Anwendung des Gummimaterials eine gewisse

Sicherheit bei Bränden liegen müsse, ist widerlegt.

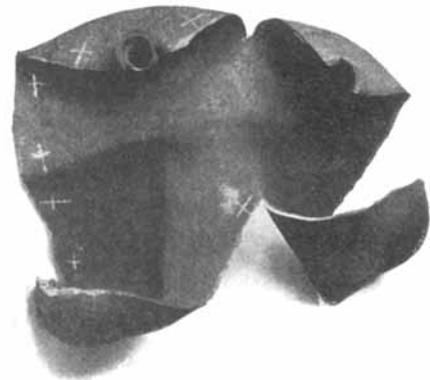
Fig. 3.

Die Flasche war wie die beiden ersten glatt längs aufgerissen, da sie aber, wie aus der an der Flasche angebrachten Marke zweifellos festzustellen war, von unten geplatzt war, so war sie gegen die aufgelegten Schienen geworfen und dementsprechend verbogen. Der Schlag war so heftig gewesen,

dass der Mantel an einer Kante quer eingerissen wurde. Stücke sind von der Flasche auch diesmal nicht abgetrennt worden. Nach der Explosion war das Manometer stark bereift, das Zuleitungsrohr von der Flasche aber warm. Wäre etwa das im Manometer und Rohr befindliche flüssige Ammoniak im Moment der Explosion plötzlich verdampft und hätte das Bereifen des Manometers verursacht, so hätte auch das Rohr kalt sein müssen. Es musste also eine Undichtheit

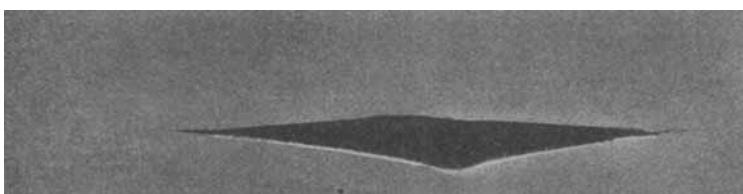
Fig. 5.

Es ist nun interessant, festzustellen, dass die von Bach absichtlich durch Wasserdruck gesprengten Flaschen einen ganz gleichen Verlauf der Sprengung (Fig. 5 u. 6) bei zähem, nicht sprödem Flaschenmaterial zeigen. Auch die von Martens*) in seinem neuesten Aufsatze: „Dauerversuche mit nalitlosen Stahlflaschen zur Aufbewahrung von Kohlensäure“ mitgetheilten Sprengungen von Flaschen durch Wasserdruck sind fast durchweg in derselben Weise verlaufen. Es ist deshalb wohl anzunehmen, dass bei gutem Material allgemein durch den über die Elasticitätsgrenze gesteigerten Flüssigkeitsdruck klaffende Risse, durch ebenso hoch gesteigerten Gasdruck aber ein Zerreissen der Flaschen herbeigeführt wird, ohne dass Theile des Materials abgerissen werden.

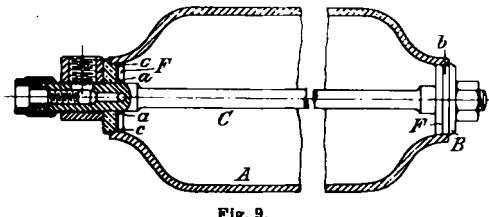
Fig. 9.

3. Um die Explosionsgefahr für verflüssigte und comprimierte Gase zu beseitigen, hat Brin's Oxygen Company Ltd., London, einen neuen Behälter (Fig. 9) construirt, der

nach der Patentschrift D.R.P. 112 711 aus einem zweckmässig zu beiden Enden sich verjüngenden röhrenförmigen Gehäuse *A* besteht. Die Enden dieses Gehäuses werden durch Hauben *B*, deren verengter Theil *b* lose in den Hals des Behälters passt, mittels einer Zugstange *C*, welche sich durch den ganzen Behälter und durch die Hauben hindurch erstreckt und deren eines Ende einen Theil des Auslassventils bildet, fest verschlossen gehalten. Ein Entweichen des Gases zwischen den Hauben und dem Hals des Behälters wird zweckmässig durch Ringe *F* aus weichem Metall oder anderem Material, deren Flanschen *a* und *c* durch den Gasdruck gegen den Bolzen bez. Hals des Behälters gedrückt werden, verhindert. Die Querschnittsfläche des Bolzens *C* ist mit Bezug auf die Fläche der inneren Seiten der Hauben *B* so bemessen, dass im Falle von übermässigem auf letztere wirkenden Druck der Bolzen über die Länge des Behälters hinaus gestreckt und so in Folge Abhebens der Hauben *B* eine Explosionsgefahr beseitigt wird. Der Behälter kann auch in der Weise hergestellt werden, dass das eine Ende durch Einnieten der Längszugstange dauernd fest verschlossen ist, während der Verschluss am anderen Ende durch einen Ventilkörper gebildet wird, welcher auf das freie Ende der Zugstange aufgeschraubt wird. In diesem Falle wird bei einem im Behälter herrschenden Überdruck in Folge der Ausdehnung der Zugstange der ganze Ventilkörper angehoben und somit die Explosionsgefahr beseitigt.
