Zusammensetzung und Beständigkeit von 1850 Jahre altem Beton.

Von Prof. Dr. R. GRÜN,

Forschungsinstitut der Hüttenzementindustrie, Düsseldorf.

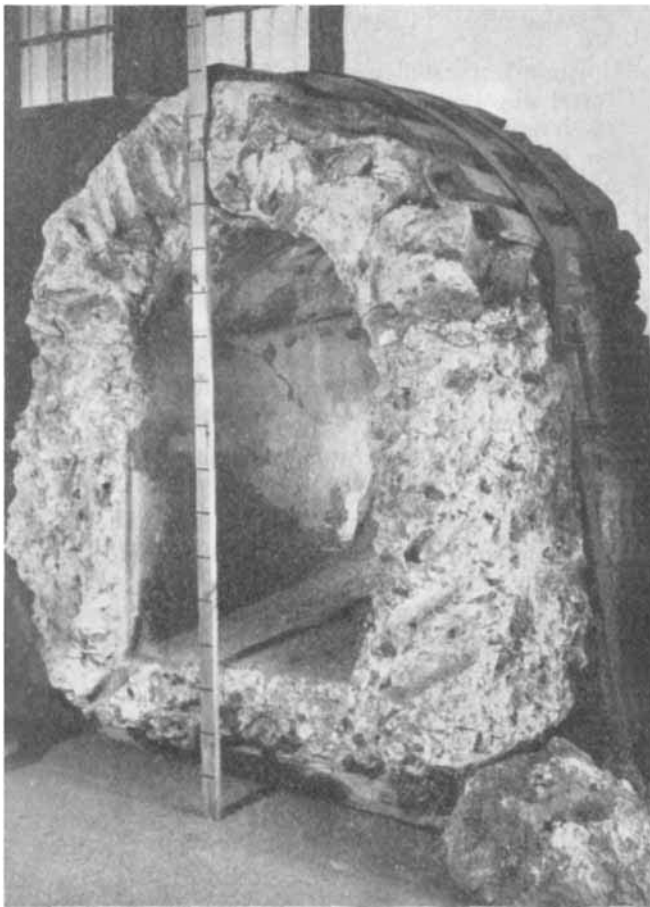
Abb. 2.

Dieser Kanal war vermutlich anfangs oben mit Holzböhlen oder Steinplatten abgedeckt; später wurde er dann durch ein Gewölbe aus starken Bruchsteinen nach oben hin abgeschlossen (Abb. 2). Im Gebirge liegt er 20–30 cm unter

Bei dieser Sachlage und unter Berücksichtigung der weiteren Tatsache, daß die Wasserleitung selbst so ausgezeichnet erhalten ist, daß sie sofort wieder in Betrieb genommen werden könnte, wenn nur die Unterbrechungen durch Krieg und Materialgewinnung nicht wären, erscheint es wünschenswert, die physikalischen Verhältnisse des Betons festzustellen, zumal hierüber nähere Angaben bisher noch nicht bekanntgeworden sind. Die im For-schungsinstitut untersuchten Stücke waren von ver-schiedenen Stellen der Wasserleitung entnommen, so ein Hauptstück (Abb. 2) aus einem Steinbruch bei Sötenich, weitere Stücke von Herrenmülheim an der Bonner Straße.
