# deltawerken

augustus 1969 nummer 49

## De afsluiting van het Volkerak

### De sluiting van de Lauwerszeedijk

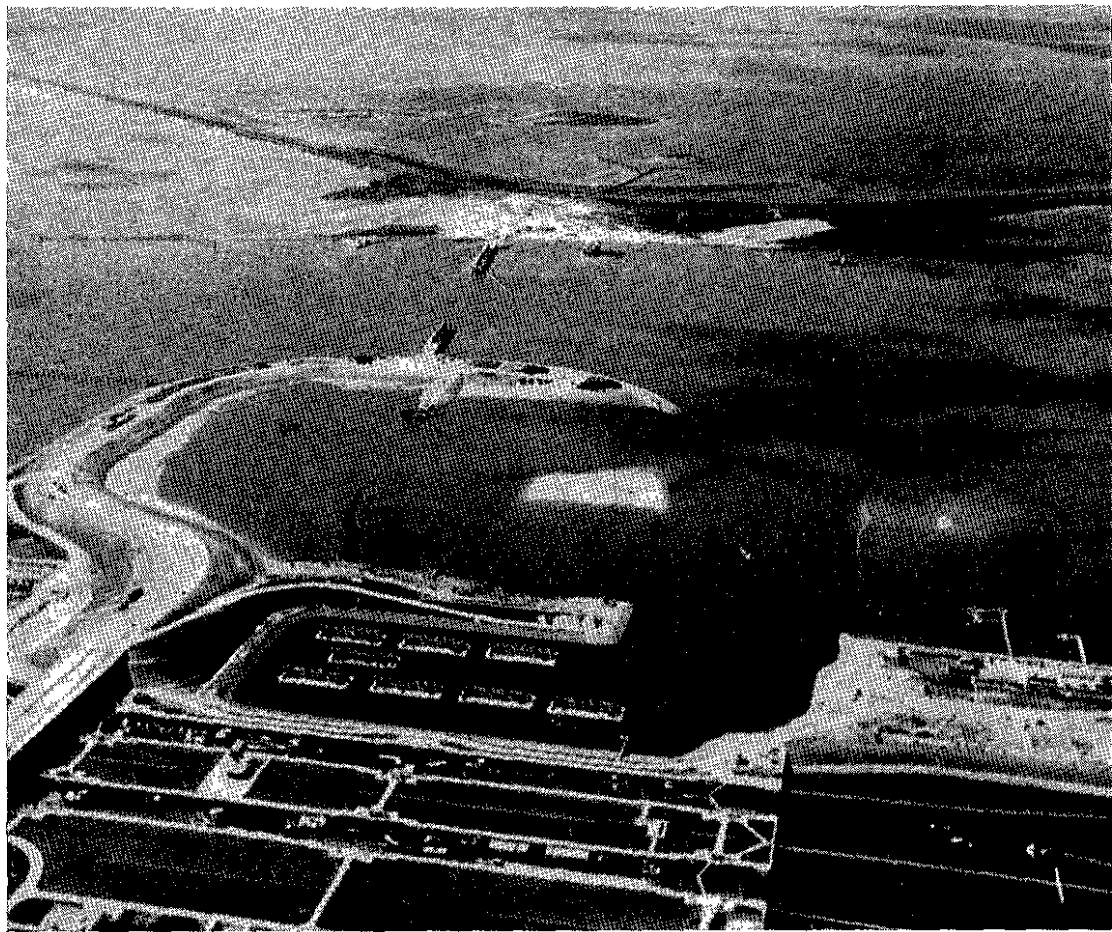
Overzicht van het bouwdoek, de stroomgeleidende dam en het sluitgat
