Driemaandelijks Bericht  
nummer 58, november 1971

# deltawerken

De ontwikkeling van de waterbouwkundige  
techniek in verband met de afdamming van  
getijgeulen 387

## De ontwikkeling van de waterbouwkundige techniek in verband met de afdamming van getijgeulen

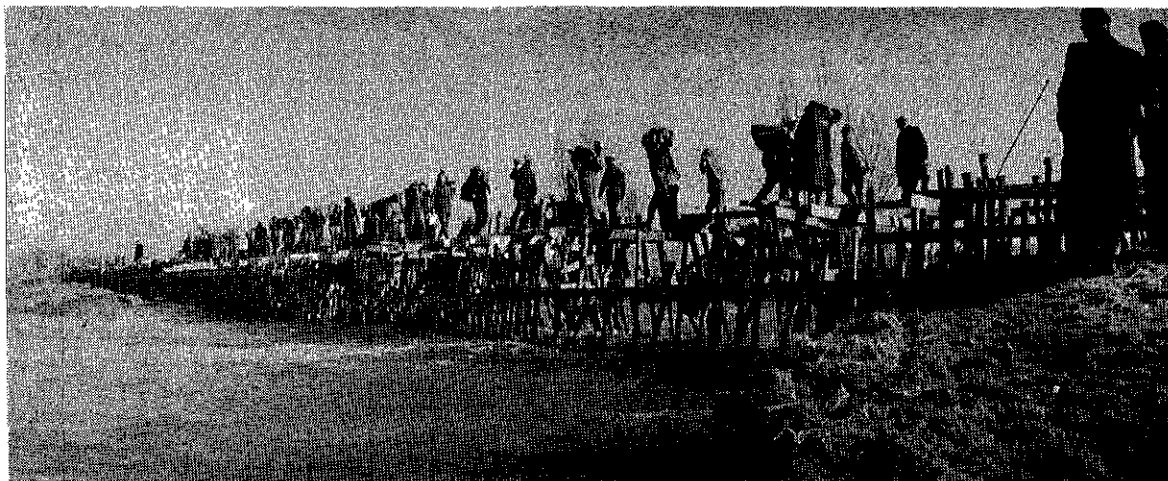
1 Sluiting van het stroomgat van de Kadijk op Zuid-Beveland, na de stormramp van 1953. Voorbeeld van de steigermethode

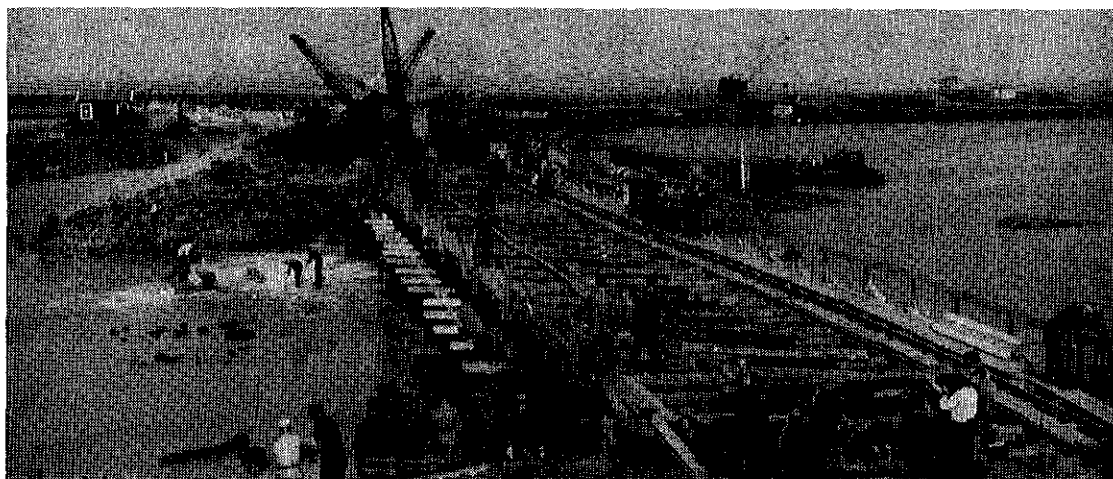
2 Opbouw van een steiger bij de afsluiting van het Dijkwater op Schouwen, zomer 1954

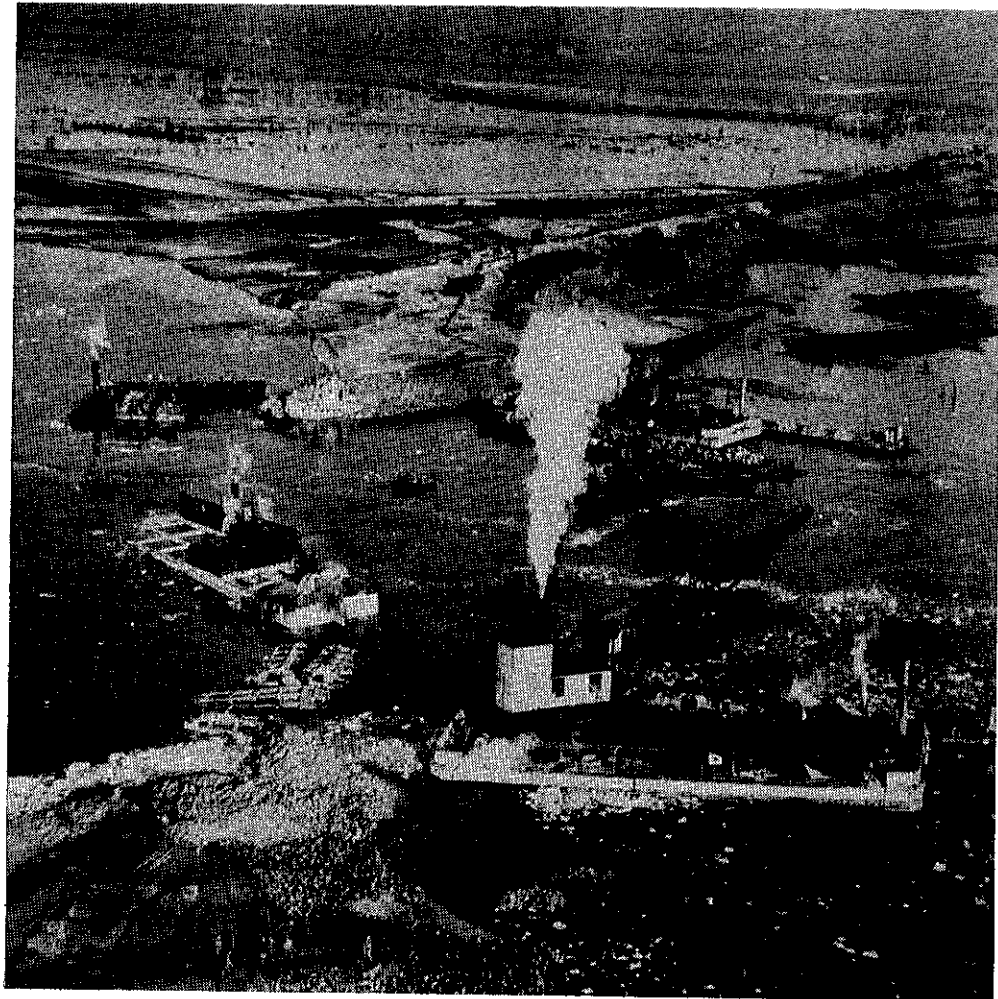
2

3 Het eerste gebruik van caissons bij een afsluiting; beetles in het gat van de Nollédijk op Walcheren

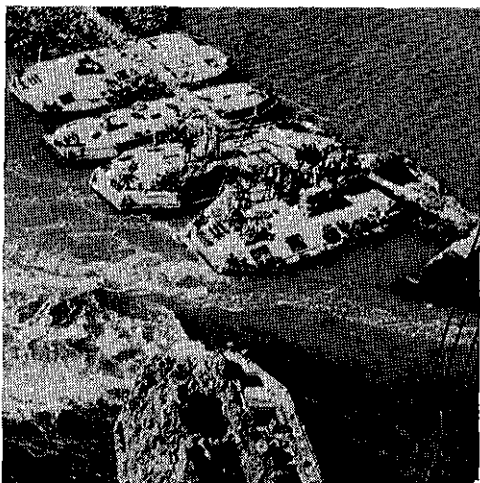
3

1 De sluiting van de zeedijk bij Ouwerkerk op Walcheren gelukte pas in tweede instantie, en met behulp van Phoenix-caissons

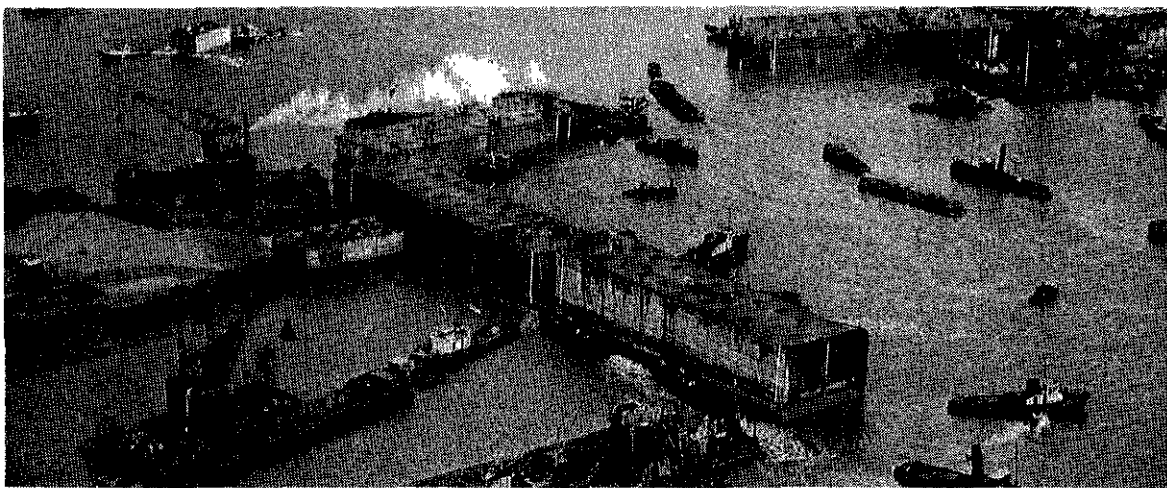
2 In 1952, bij de afsluiting van de Braakman, werd voor het eerst gebruik gemaakt van een doorlaatcaisson

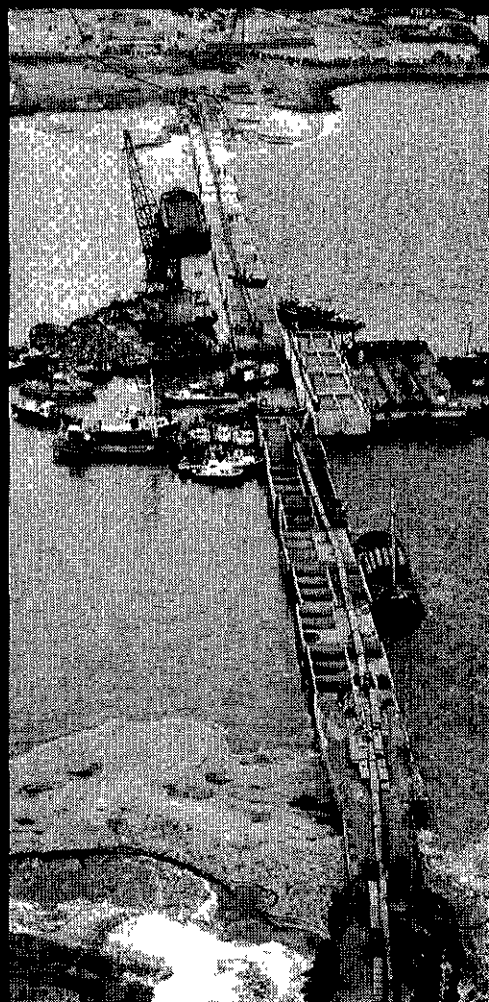
Ontwikkeling van de caissonsluiting gedurende de Deltawerken; afsluiting van de Zandkreek in 1960 (boven), het Veerse Gat, 1961, (links) en het zuidelijke gedeelte van de Grevelingen, 1962

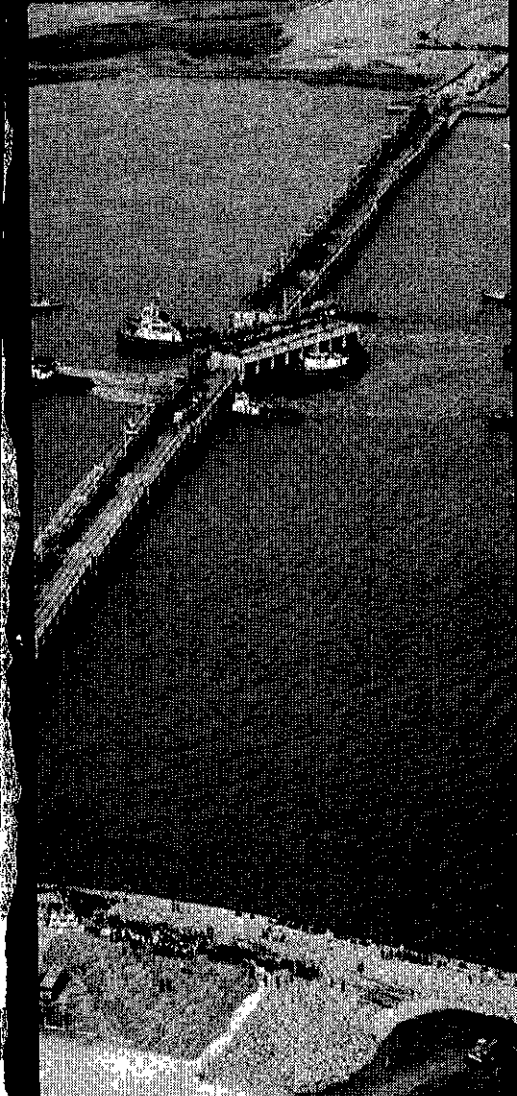
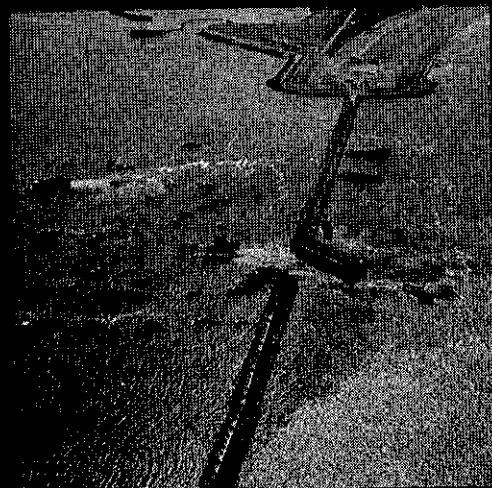
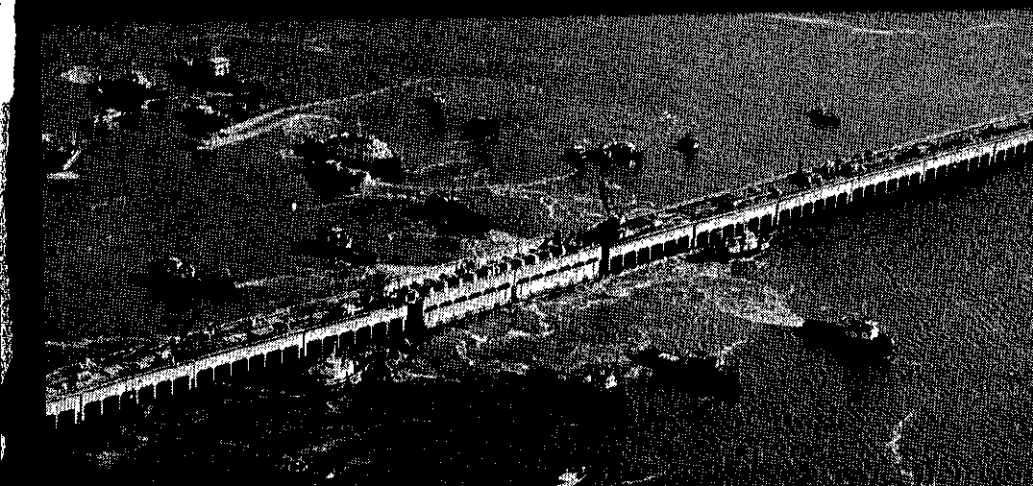
De grote afsluitingen van de laatste jaren:  
het Volkerak (links) en de Lauwerszee  
(beneden), beide in 1969; de afsluiting van  
de Kous vond plaats in 1971

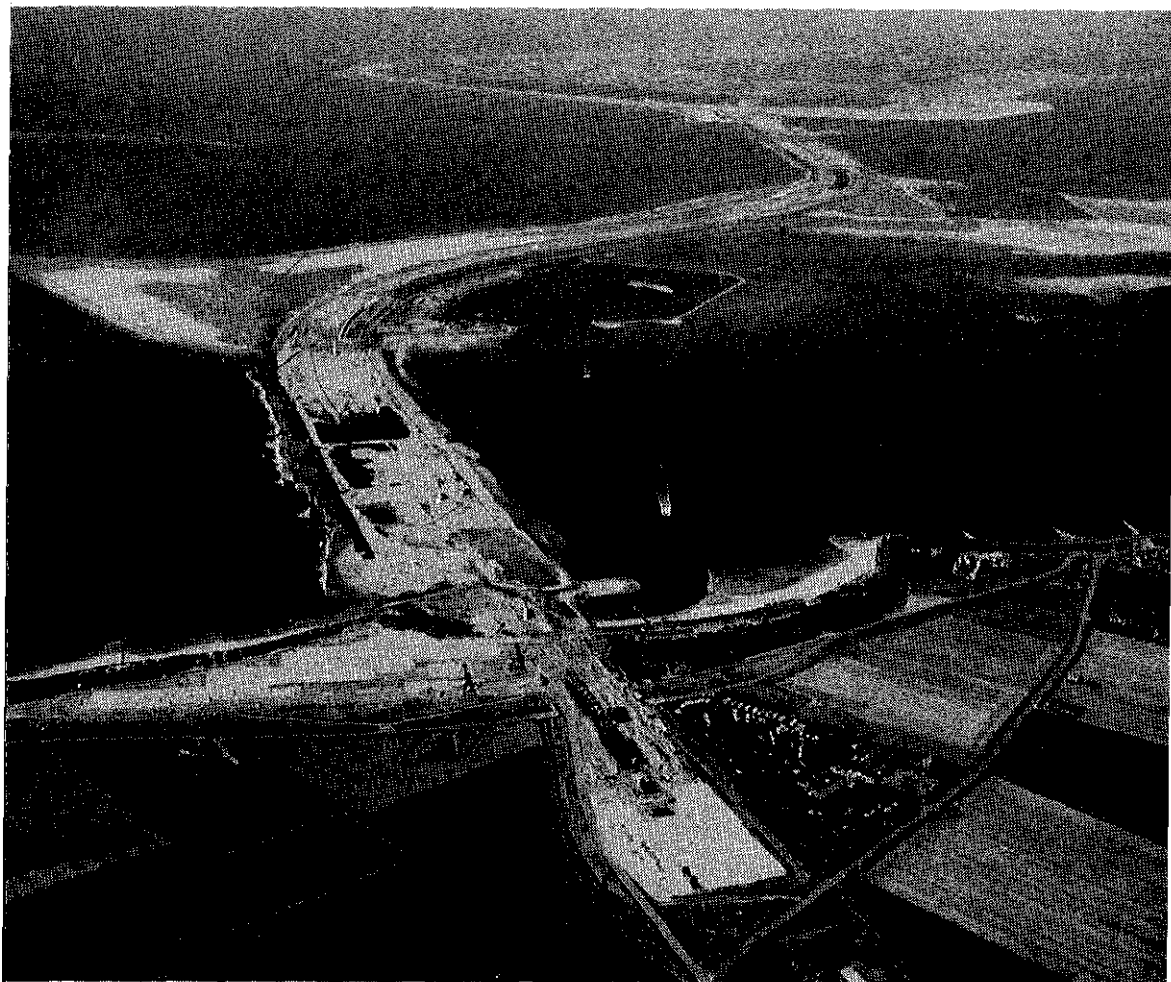
De dam door het Brouwershavense Gat, gezien van zuid naar noord. Stand van het werk op 4 augustus 1970
