Driemaandelijks Bericht  
nummer 99, februari 1982

# deltawerken

## Aanzanding bij de bouw van de Oosterschelde-kering

## Onderwaterinspectie bij de Oosterscheldewerken

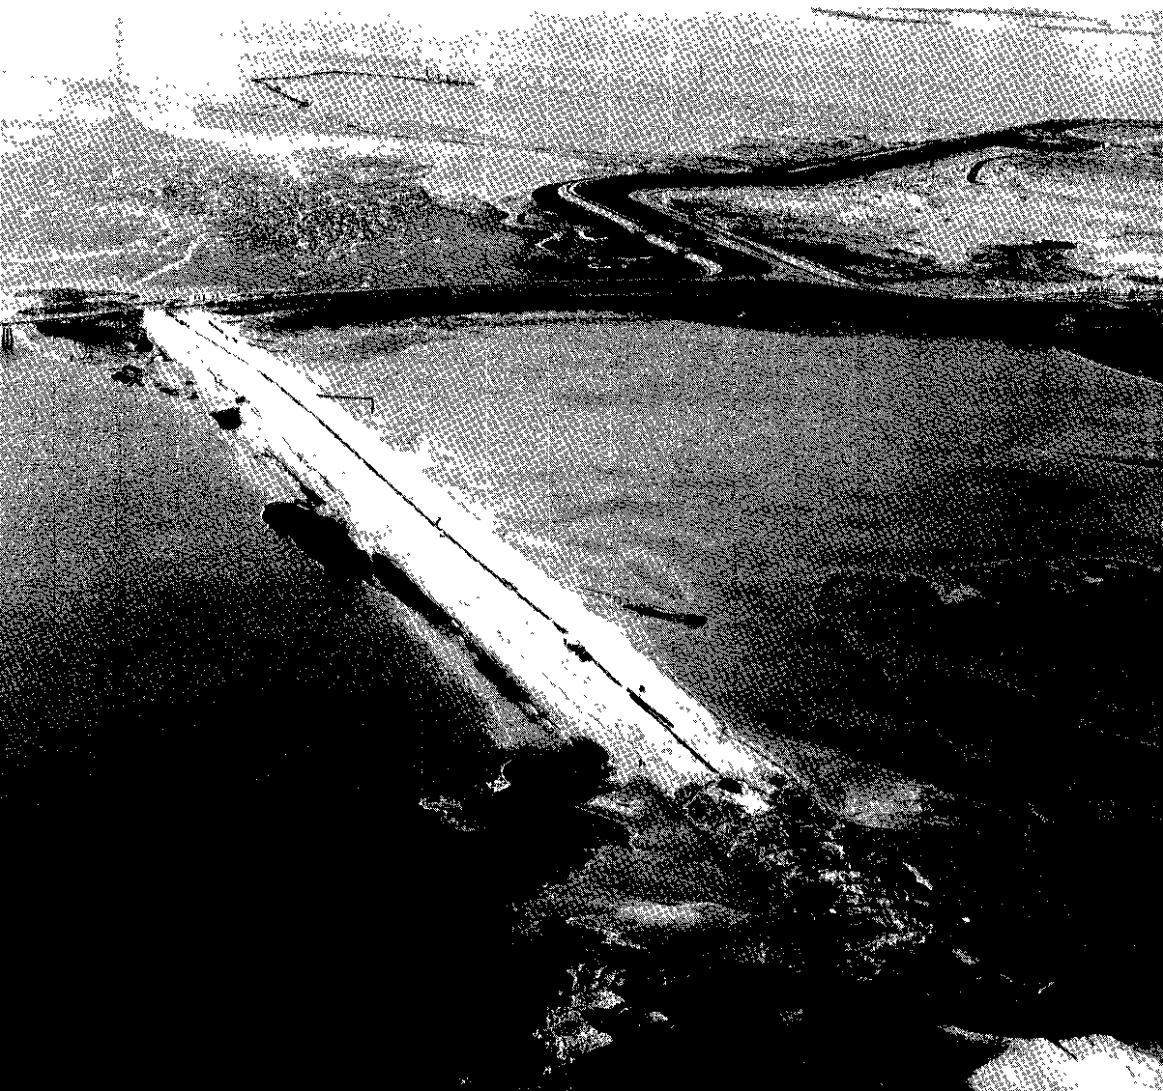
Situatie in het sluitgat op 14 augustus 1979

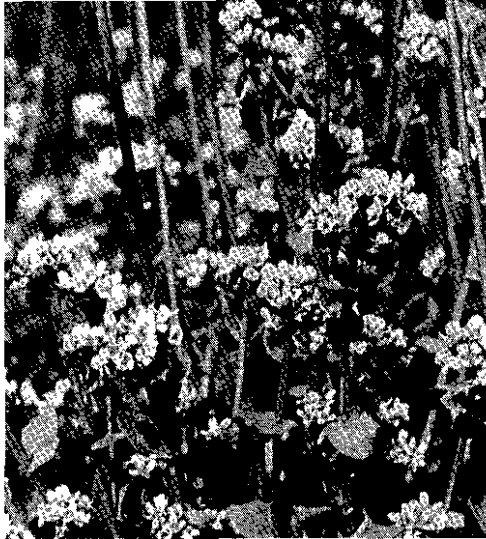
Foto's boven: Lamsoor (links)  
en Echt lepelblad tussen Riet.
