Driemaandelijks Bericht  
nummer 101, augustus 1982

# deltawerken

Schuiven en bewegingswerken voor de  
Oosterschelde-kering (II) 5

## Schuiven en bewegingswerken voor de Oosterschelde-kering (II)

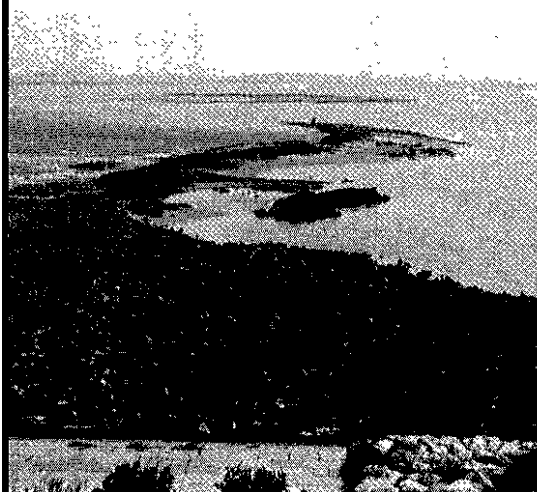
Het middelste gedeelte van de grindloper is door de stroom opgeruimd

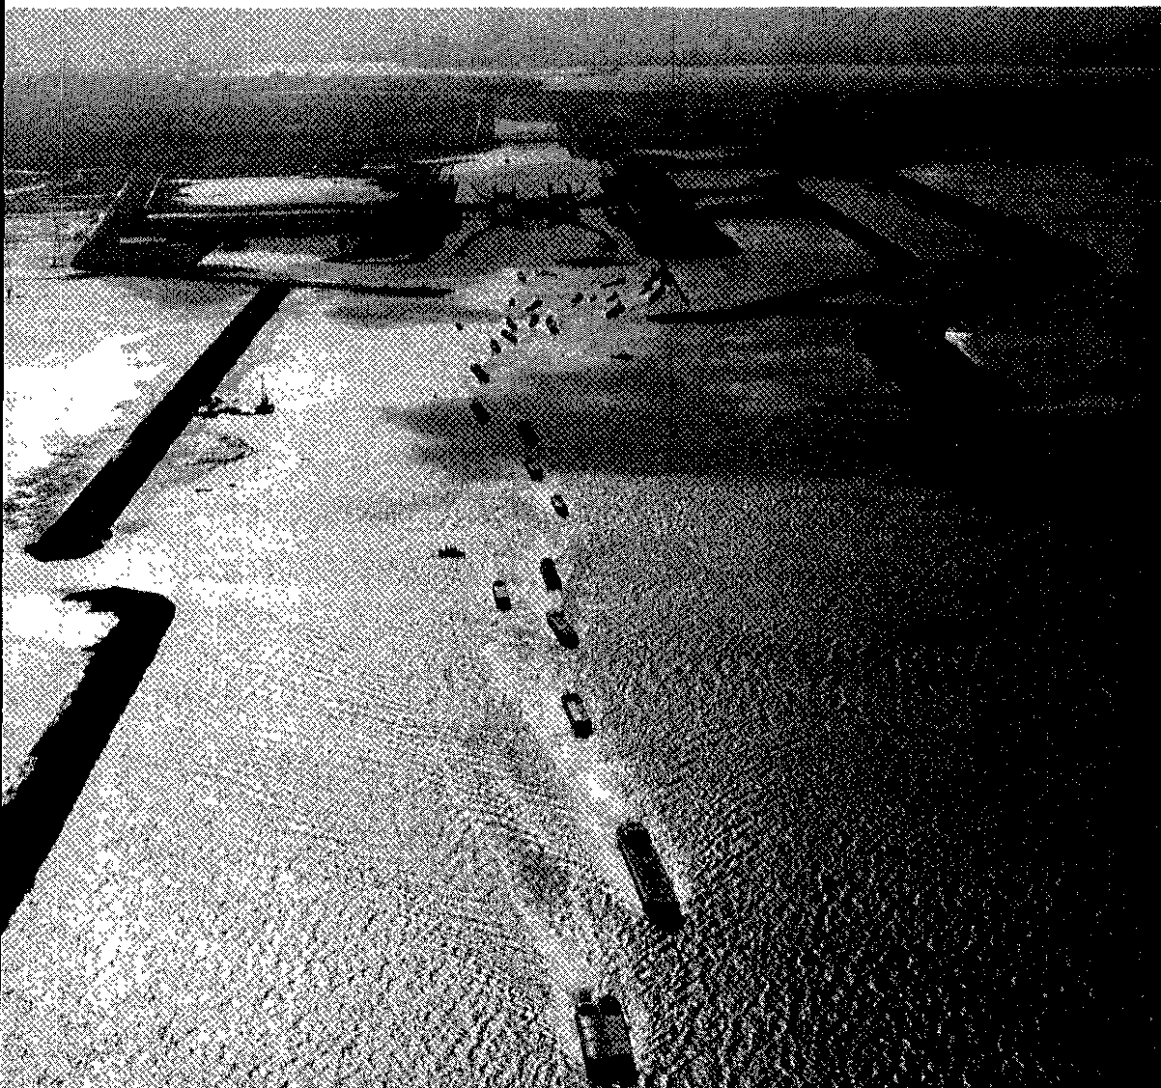
De doorgebroken Markiezaatskade. Het gat is inmiddels kunstmatig verruimd
