Driemaandelijks Bericht  
nummer 115, februari 1986

# deltawerken

## Inhoud

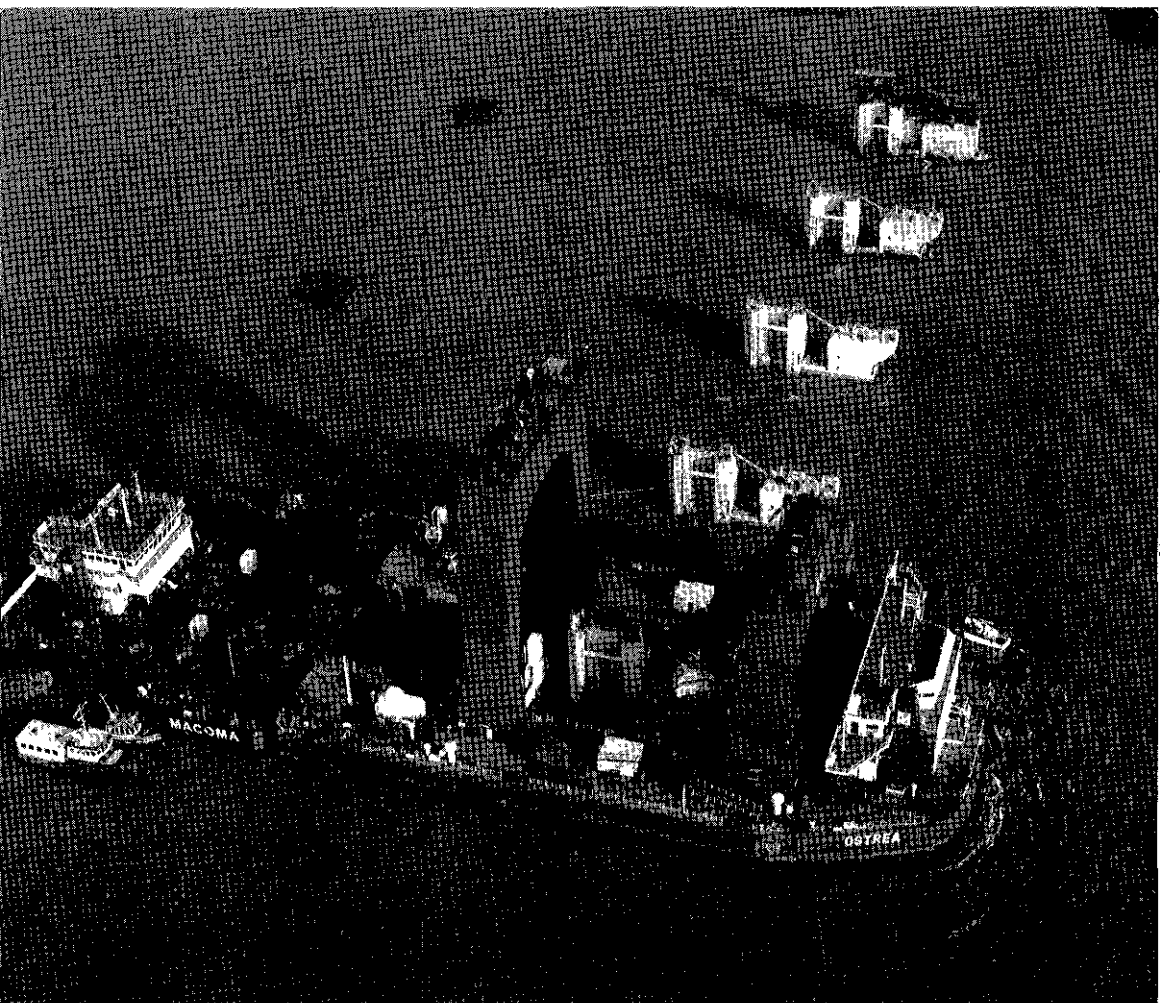
Fig. 4. De drie vrijheidsgraden x, y en  $\alpha$ z

Tot slot een overzicht van de plaatsingsnauwkeurigheid van de pijlers. Bij het pijlers plaatsen kunnen er slechts drie vrijheidsgraden beïnvloed worden: twee verplaatsingen in het horizontale vlak, en de hoekverdraaiing van de pijler om zijn verticale as (figuur 4).

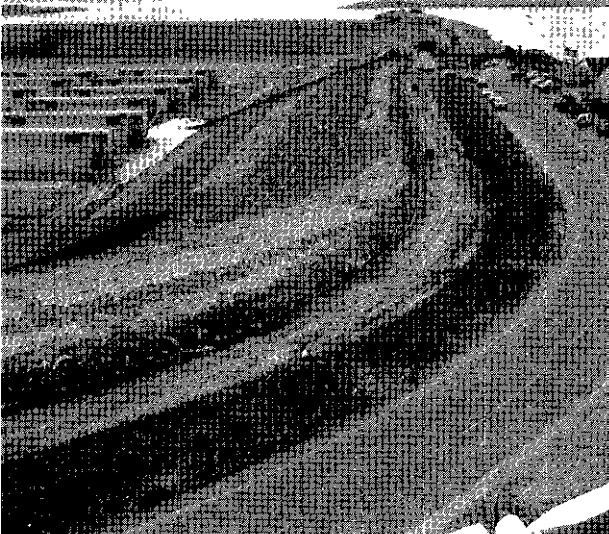
De bronnering rondom compartiment IV, waar dorpelbalken werden gemaakt
