XXXV. Blei-Korrosionen in der chemischen Industrie

von G. Oesterheld und A. Portmann.

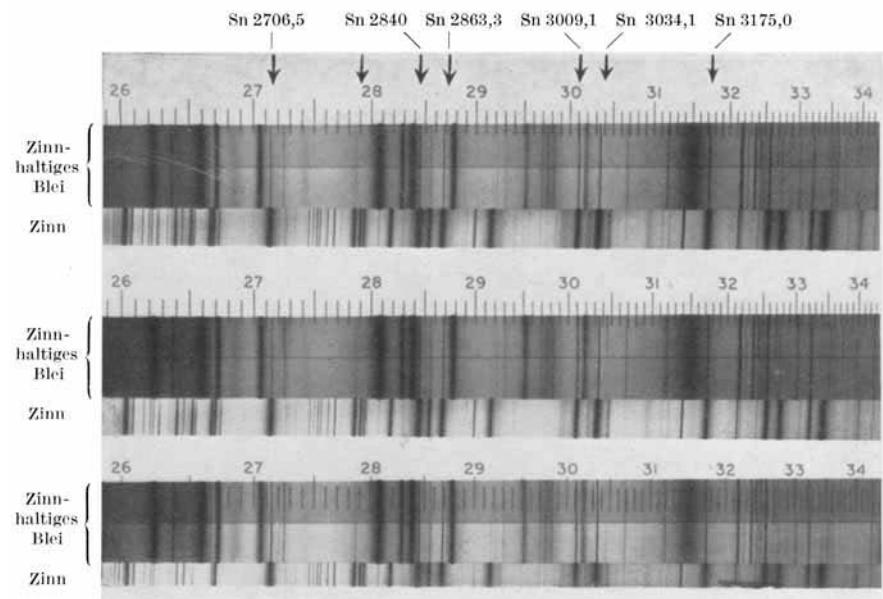
Fig. 1.

Die überaus einfache und wirksame Anordnung besitzt einen kleinen Hochspannungs-Streutransformator, dessen Sekundärseite mit einem ziemlich grossen Platten-Kondensator auf Resonanz abgestimmt war. Im Hinblick auf die hier zur Verfügung stehende Seitenzahl muss es einer späteren Mitteilung vorbehalten bleiben, auf die physikalische Beschreibung im Detail einzutreten. Fig. 1²⁾ zeigt einen vergrösserten Ausschnitt einer mit einem *Hilger*-Quarz-

spektrographen¹⁾ hergestellten Aufnahme von schlechtem Blei und reinem Zinn. Die sich ins Spektrum des schlechten Bleis verlängernden und mit den empfindlichsten Zinnlinien koinzidierenden schwachen Linien sind deutlich zu sehen.

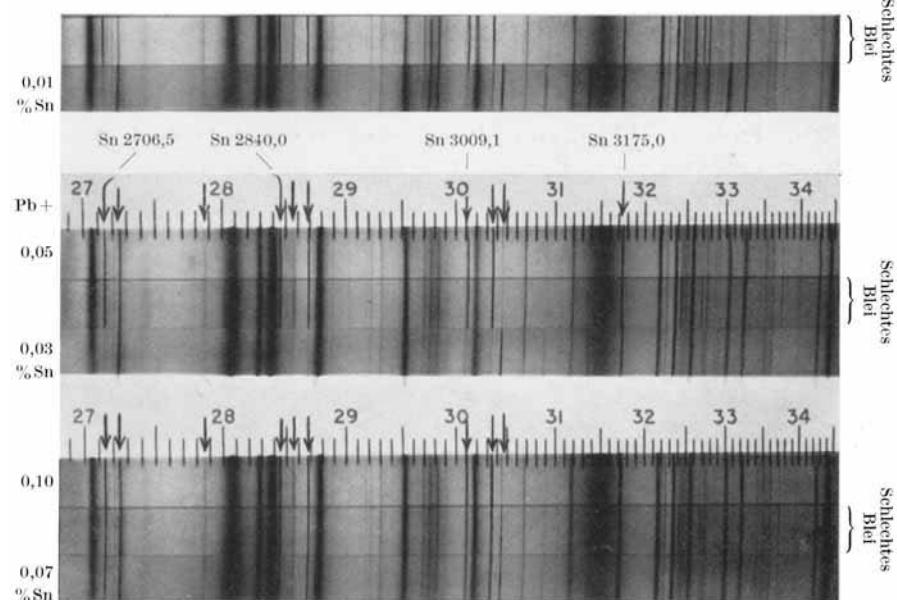
Fig. 1a.

Darunter ist eine Gruppe von Aufnahmen zu sehen, die eine Serie von speziell zu diesem Zweck hergestellten Bleilegierungen zeigt, deren abgestufter Zinngehalt in der Größenordnung der hier in Frage kommenden Konzentrationen liegt. Aus der mit steigendem Zinngehalt immer stärker auftretenden Schwärzung dieser Linien lässt sich der Zinngehalt durch Photometrierung mit hinreichender Genauigkeit abschätzen (Fig. 1a²⁾).

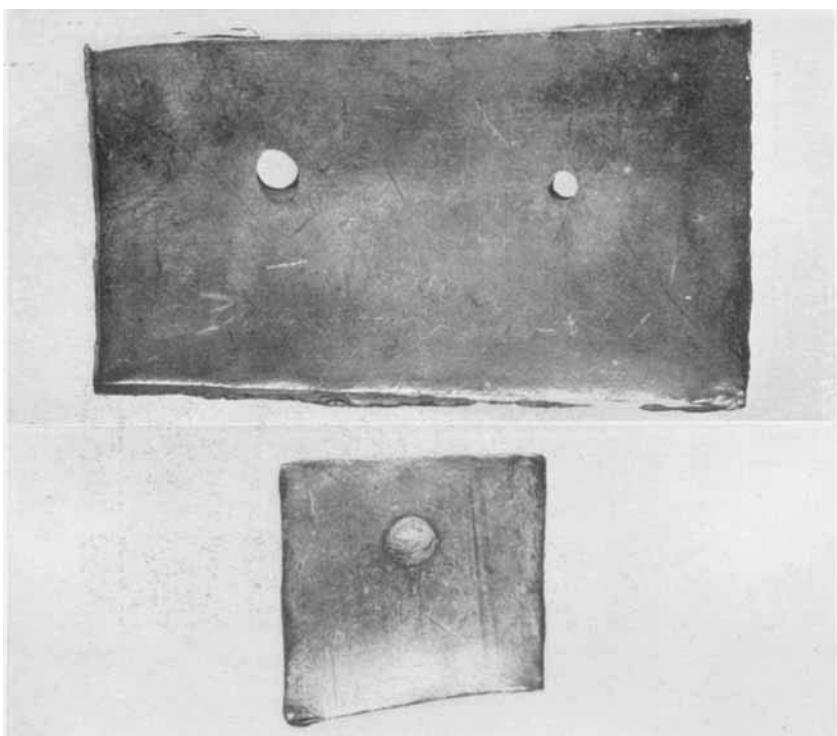
Fig. 4.

Die Holzwespen leben nicht im Metall, sie gelangen nur dann dorthin, wenn Bleiplatten (es handelt sich fast immer um Blei) in Holz verpackt sind oder wenn sie in Apparaten in einer Holzverkleidung liegen, die dicht abschliesst. Die weibliche Holzwespe legt mit Hilfe eines starken Bohrapparates am Körperende (Fig. 7¹) ihre Eier in lebendes oder abgestorbene Holz, worin die ausschlüpfenden Larven sich Gänge bohren. Ihre Ernährung ist eine umstrittene Frage. Es lag nahe, einfach Holznahrung anzunehmen — doch hat man vor nicht sehr langer Zeit im Körper der Weibchen merkwürdige Blasen entdeckt, die mit Pilzkeimen gefüllt sind und aus denen solche Keime in grosser Zahl bei der Eiablage in die Holzgänge hinein abgegeben werden. Diese Impfung mit Pilzen macht es wahrscheinlich, dass in den Gängen, welche die Larve bohrt, solche Pilze zu wuchern beginnen und dass die Larve einen Teil dieser „Zuchten“ abernt kann. Es ist auch nicht ausgeschlossen, dass die Pilze durch Absonderung von Fermenten, über die das Tier nicht verfügt, an der besseren Erschliessung der Cellulose mitarbeiten. Die Ungleichheit der Pilzrationen, die sehr variablen Entwicklungsbedingungen, welche die Keime im Holze finden, machen auch die auffällige, lange bekannte Tatsache verständlich, dass die Holzwespen einer Art sehr verschiedene Grösse erreichen und zu ihrer Entwicklung sehr verschieden lange Zeit, oft mehrere Jahre brauchen. Die verschiedenen grossen Bohrlöcher auf Fig. 4²) stammen wahrscheinlich von Holzwespen einer Art!

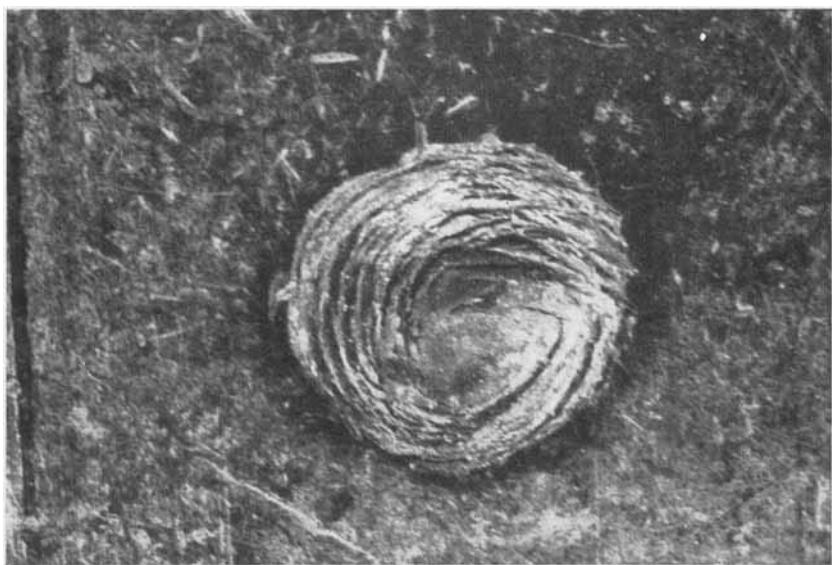
Fig. 5.

Zum Schluss sei noch eine merkwürdige Blei-Korrosion erwähnt, die uns nur ein einziges Mal, und zwar vor etwa 15 Jahren, begegnet ist. Beim Entfernen der hölzernen Verpackung einer aus Spanien übersandten Walzblei-Rolle bemerkten die Arbeiter an der Außenseite des Bleis ein kreisrundes Loch von ca. 7 mm Durchmesser. Man dachte an eine Beschädigung des Walzbleis durch versehentliches Anbohren mit einem Spiralbohrer, aber damit waren die haarscharfen nicht aufgewulsteten Ränder im Widerspruch. Beim Abwickeln der Rolle zeigten sich noch weitere Löcher in den darunterliegenden Stellen der nächsten Lage. Der Missetäter fand sich noch weiter innen in Gestalt einer toten Holzwespe, die von ihren „tiefschürfenden“ Anstrengungen erschöpft, im weggebohrten Bleistaub ein vorzeitiges, für uns allerdings nicht unerwünschtes Ende gefunden hatte. Mit der Lupe liessen sich die spiralartigen Frass-Spuren in der nicht mehr vollständig perforierten Anbohrung, in welcher der Kopf des Insektes steckte, sehr schön erkennen. Fig. 4³⁾ zeigt in natürlicher Grösse die zum Teil schräg verlaufenden und daher oval erscheinenden Löcher, Fig. 5³⁾ die vergrösserte Aufnahme des nicht mehr zum Durchschlag vollendeten Tunnel-Endes, an dem die spiraligen Frass-Spuren deutlich zu sehen sind.

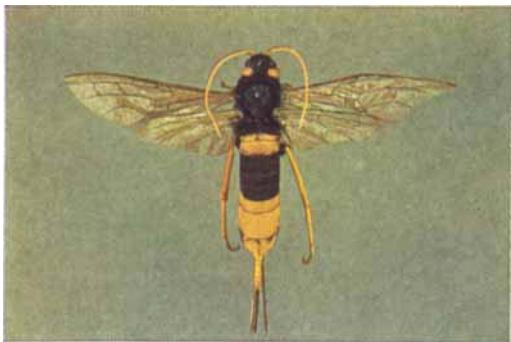
Fig. 6.

Eine Holzwespe hatte sich durch das Blei hinausgebohrt und das edle Nass zum Auslaufen gebracht. Dem Zoologen sind solche Schäden durch Holzwespen aus der Familie der Siriciden (die Fig. 6¹) stellt eine unserer grössten Arten (*Sirex gigas*) in natürlicher Grösse dar) eher bekannt als dem Chemiker; darum erscheint es uns von Interesse, hier auf die eigenartigen Umstände hinzuweisen, unter denen die Schädigung von weichen Metallen durch Insekten vorkommen kann.

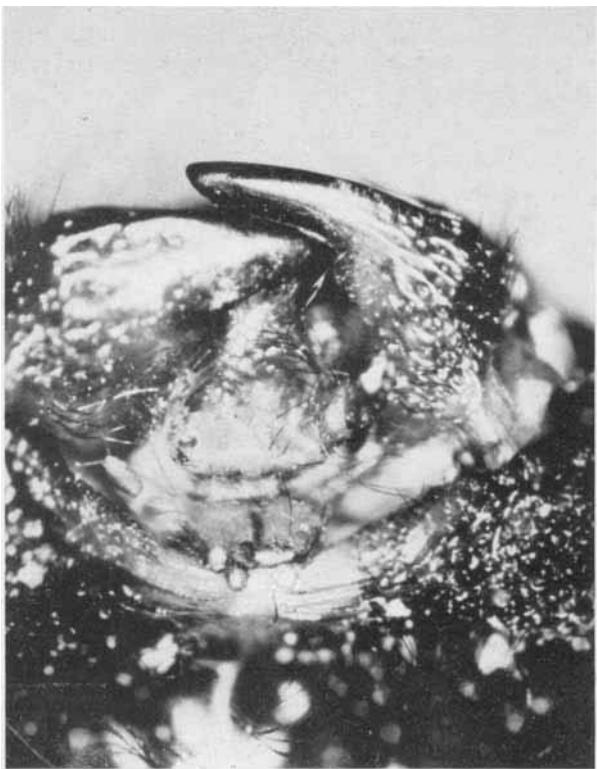
Fig. 8.

Die Metallarbeit ist das Werk des fertig entwickelten Insektes, der Imago, nicht der Larve. Diese Letztere verpuppt sich im Holz, und das ausgeformte Insekt beginnt mit den sehr starken Chitinkiefern, die auf der Fig. 8³) dargestellt sind, sich den Weg ins Freie zu bahnen. Quer zur Gangrichtung nagen die Chitinwerkzeuge das Holz weg und langsam rückt die Wespe in kreisbogenförmiger Kurve vorwärts. Stösst sie auf dieser durch die relative Starre des Körpers vorgeschrivenen Bahn auf ein härteres Hindernis, so geht das Tier zugrunde. Ist dies Hindernis aber Blei, so sind die Meissel gerade noch kräftig genug, um weiter zu arbeiten, und die Bohrgänge setzen sich ins Blei hinein fort. Die Wänder der Bohrlöcher zeigen im Metall besonders drastisch die bereits erwähnten Spuren der

Kiefertätigkeit. Da die Holzwespen ihre Eier ganz besonders in Nadelhölzer einbohren, so können die hier erwähnten Metallschäden durch Verschalung mit anderen Holzsorten weitgehend vermieden werden. Sie stellen jedenfalls die für den Chemiker unerwartete Variante der verschiedenen Bleischädigungen dar und liegen durchaus im Bereich der Möglichkeit. In mit Blei ausgekleideten Standen der Farbstoffbetriebe können sie z. B. ohne weiteres auftreten. Das Entzücken des Betriebsleiters über die auf den Boden gelaufene Operation dürfte eher negativ sein und die Ursache in den wenigen Fällen erkannt werden. Wir hielten aus diesen Gründen die Beschreibung der beobachteten Blei-Perforationen für aufschlussreich.

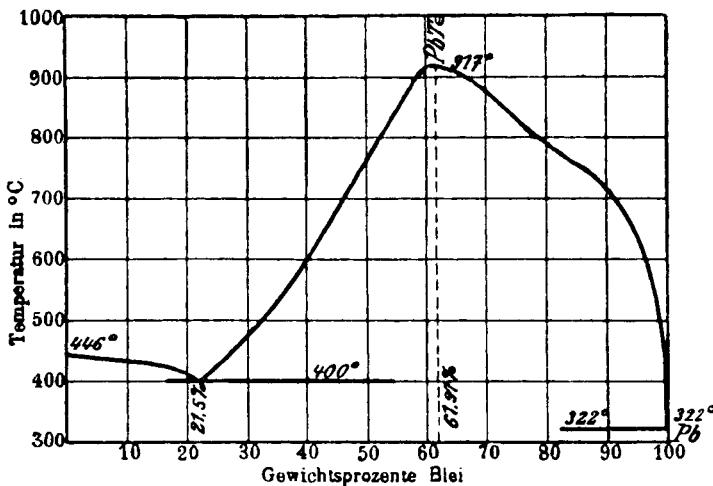
Fig. 2.
PbTe, Blei-Tellur.

Erstarrungskurve nach Fay u. Gillson, Trans. Am. Inst. Min. Eng. Nov. 1901.

Wie aus dem von *Fay* und *Gillson*¹⁾ erforschten Zustandsdiagramm Blei-Tellur der Figur 2 ersichtlich ist, bildet Blei mit Tellur eine bei ca. 917° schmelzende (Smp. des Bleis = 327,4°; Smp. des Tellurs = 446 oder 451°) Verbindung PbTe, die im erstarrten Zustande, nach dem obigen Diagramm zu schliessen, vollständig unlöslich sein sollte. Nach Schliffbildern zu urteilen, ist das bei diesen niedrigen Tellurgehalten aber keineswegs der Fall. Die bleireiche Seite des Diagramms bedarf also zweifellos einer Neubearbeitung.
