Aus dem Institut für gerichtliche Medizin der Universität Erlangen
(Direktor: Prof. Dr. Dr. E. WEINIG)

Über die Ausbildung von Strommarken bei der Einwirkung von Elektrizität im Wasser*

WOLFGANG SCHWERD

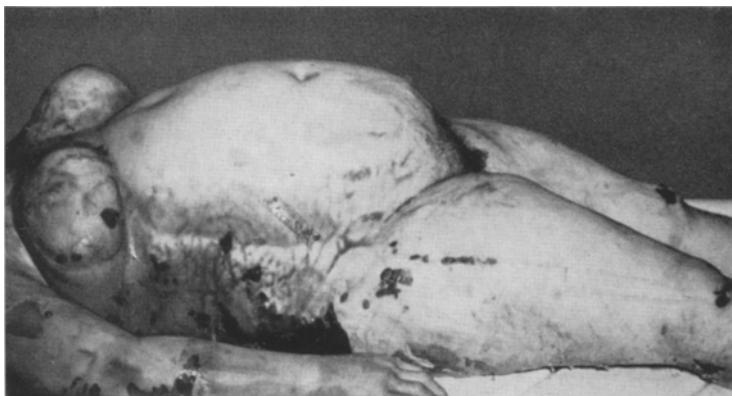
Abb. 1. Bei liegender Leiche annähernd horizontal verlaufender blasser Streifen

entlang, die von bläulichen Rändern begrenzt waren (Abb. 1). Sie verliefen beiderseits am Bauch, kreisförmig um die Brüste herum und waren auch an der Vorderseite beider Oberschenkel und am rechten Unterschenkel zu finden. Am Rücken fielen neben fetzenförmigen Oberhantablösungen teils rundliche, teils längliche Veränderungen auf, in deren Bereich die Haut knorpelartig verdickt war (Abb. 2).

Von besonderem Interesse schienen uns die band- oder streifenförmigen Hautveränderungen (Abb. 1). Ähnliche Streifen hatte schon HOLZER bei einem tödlichen Elektrounfall in der Badewanne beobachtet. In unserem Falle war die Haut *makroskopisch* in dem blassen, 1,5—2,5 cm breiten Teil der Streifen geglättet. Die Epidermis löste sich partiell von der Cutis in Fetzen ab. Mikroskopisch boten sich in der ganzen Breite der Veränderungen die Kennzeichen von Strommarken (Abb. 4, 5): Zum Teil extreme Ausziehungen der Epidermis an den Rändern der Streifen, Zerstörungen an der Grenze der Lederhaut, überall gruppenförmige Streckungen der Basalzellen (Kernfadenbildungen), wabige Zerstörungen der Hornschicht und auch wabige Auflockerungen des Coriums um die Schweißdrüsengänge herum.

Das histologische Bild weist eindeutig auf die Entstehungsursache der Streifen hin. Ihr Zustandekommen ist auf die Einwirkung elektrischer Energie zurückzuführen. Differentialdiagnostisch war an eine Schädigung durch kochend heißes Wasser zu denken. Sie hätte aber nicht zu einer streifenförmigen, sondern zu einer flächenhaften Hautveränderung geführt, die bestenfalls entlang dem Spiegel des Badewassers geradlinig begrenzt gewesen wäre. Den Beweis dafür, daß es sich um streifenförmige *Strommarken* handelte, die den Verlauf des

Wasserspiegels am Körper der Frau abzeichneten, konnten wir im Experiment an der Leiche erbringen. Ihr Zustandekommen ist an mehrere Voraussetzungen geknüpft:

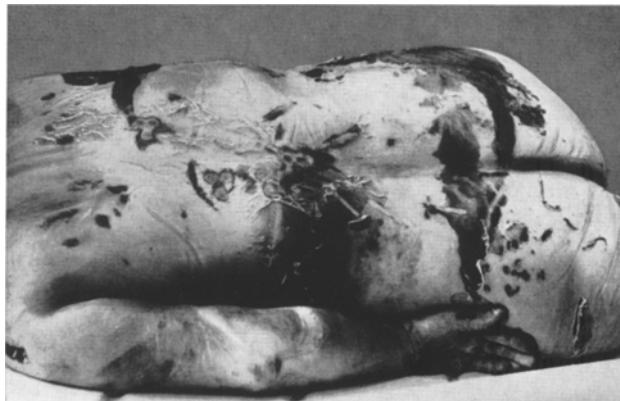
Abb. 2. Rücken der Leiche mit Oberhautablösungen, rundlichen und streifenförmigen Hautveränderungen

Diese selbstgebastelte „Anschlußplatte“ (Abb. 3) bestand aus dem Plexiglasdeckel einer Käseschachtel, in den 3 Schrauben eingelassen waren. Zwei davon waren durch Drähte mit dem einen Pol und die dritte mit dem anderen Pol des Lichtnetzes (Wechselstrom 50 Hz) verbunden. Von der tödlichen Wirkung hatte sich der Täter schon Monate vorher in Hundever suchen überzeugt. Am Fell eines mit 220 V getöteten Tieres hatten sich keine Spuren abgezeichnet. Die Strommarken am Rücken seiner Frau waren daher für den Täter recht überraschend. Er versuchte deshalb, durch Übergießen des Rückens mit kochend heißem Wasser und Aufsetzen eines heißen Gasherdrings die Stromeinwirkungsspuren unkenntlich zu machen. Der Herdring hinterließ die in Abb. 2 erkennbaren länglichen Hautveränderungen.

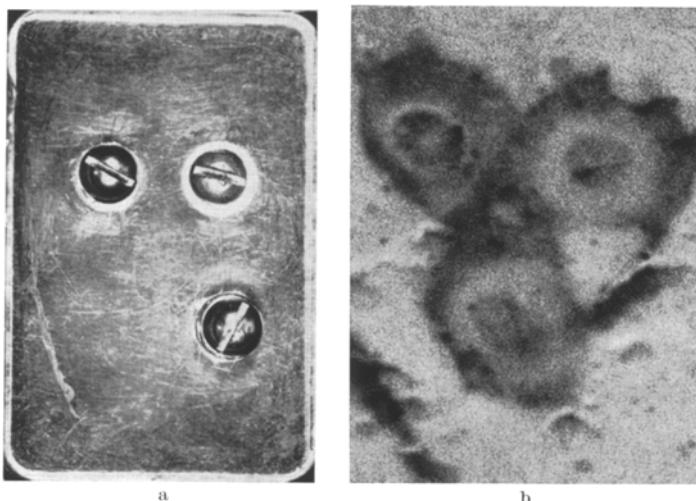
Abb. 3. Tatwerkzeug, daneben eine der entsprechenden Strommarken

mehrfach schlitzartige Erhebungen abgezeichnet, so daß sie wie Abdrücke von Schraubenköpfen aussahen (Abb. 3).

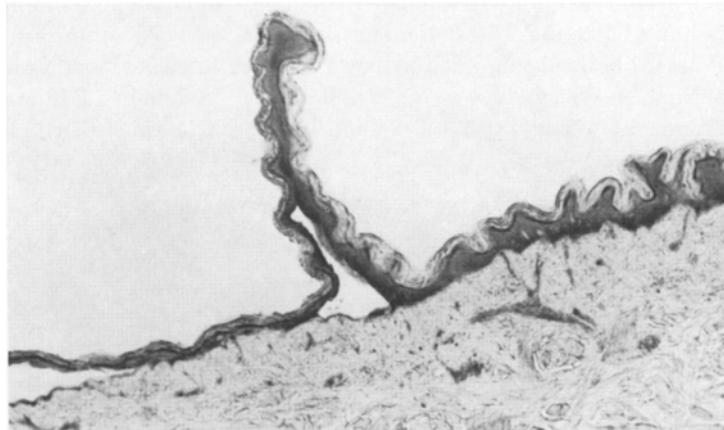
Abb. 4. Histologisches Präparat aus dem Bereich der streifenförmigen Hautveränderungen mit ungewöhnlich starker Ausziehung der Epidermis

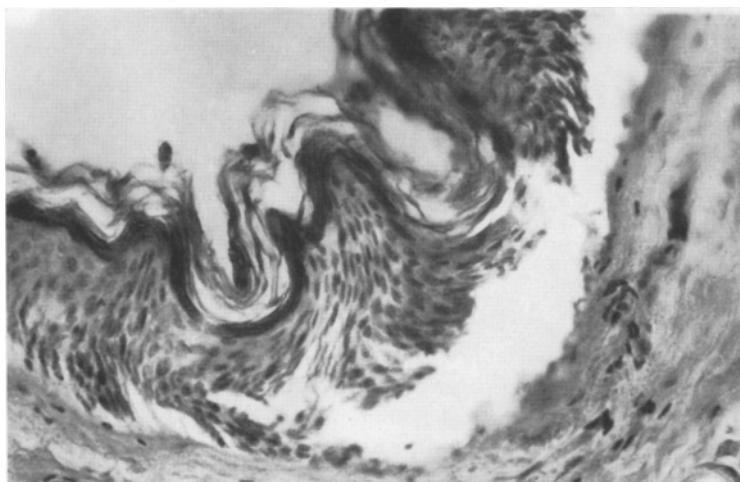
Abb. 5. Histologisches Präparat aus dem Bereich der streifenförmigen Hautveränderungen. Typisches Strommarkenbild

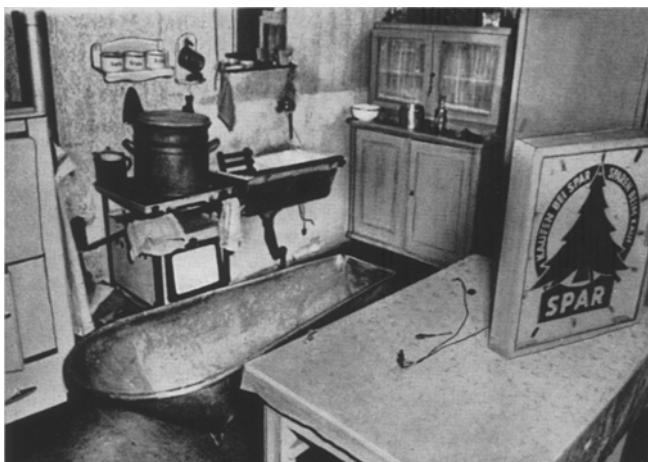
Zwischen Körper und stromführendem Gegenstand muß also minutenlang ein breiter Kontakt bestanden haben. Mit dem Ziele der Spurenverwischung hatte der Täter offenbar nicht nur den Rücken mit kochendem Wasser überbrüht und den heißen Herdring aufgelegt, sondern auch den verzinkten Wäschetopf unter Strom gesetzt, in dem das Badewasser warm gemacht wurde (Abb. 6). Seine Umrisse hatten sich deutlich am Rücken abgezeichnet.

Abb. 6. Aufnahme vom Tatort. Auf dem Tisch das Tatwerkzeug. Zwischen Tisch und Gasherd die Badewanne. Auf dem Gasherd der Wäschetopf

Eine weitere Voraussetzung ist schließlich noch, daß Wanne und Körper nicht direkt geerdet sind, sondern daß die Erdung über das Badewasser erfolgt. Selbstverständlich muß das Wasser durch Seife oder Badesalz genügend leitfähig sein. In unserem Falle stand die Wanne auf einem Holzfußboden. Für die Erdung hatte der Täter einen mit Stoff umwickelten Eisennippel vorbereitet, der über einen Draht mit der Wasserleitung verbunden war. Diesen hatte er wohl erst kurz vor der Tat in die Wanne geworfen.
