# Service Informationen

## 1998

# GRUNDIG

# Inhaltsverzeichnis

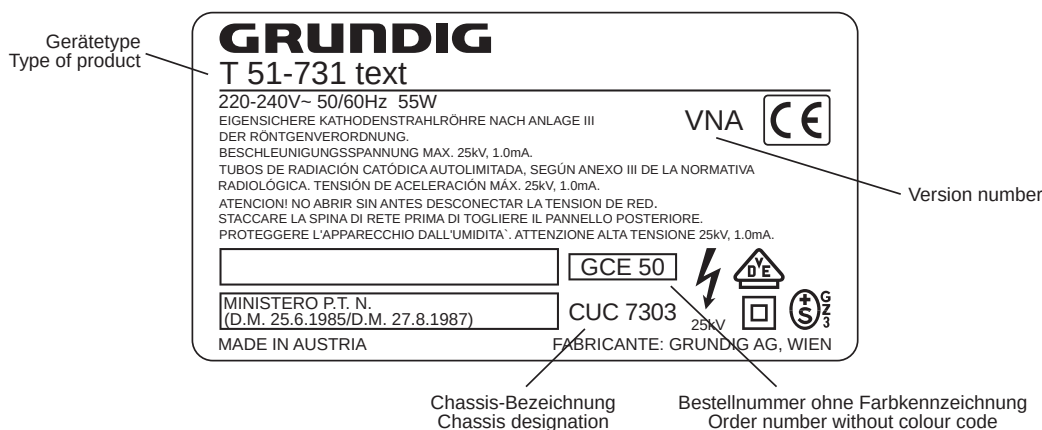
TV Geräte mit dem CUC 7303 erhalten ab September 1998 ein überarbeitetes Chassis CUC 7303. So kommt ein neuer Prozessor zum Einsatz und es wurden einige Änderungen in der Rechner-Peripherie vorgenommen. Die Kennzeichnung der Geräte mit überarbeitetem Chassis erfolgt an Hand einer Versions Nummer "VN..." auf dem Geräteaufkleber der Rückwand (siehe Abb.).

Diese zusätzliche Kennzeichnung wird künftig für alle laufenden sowie auch neuanlaufenden Chassistypen eingeführt.

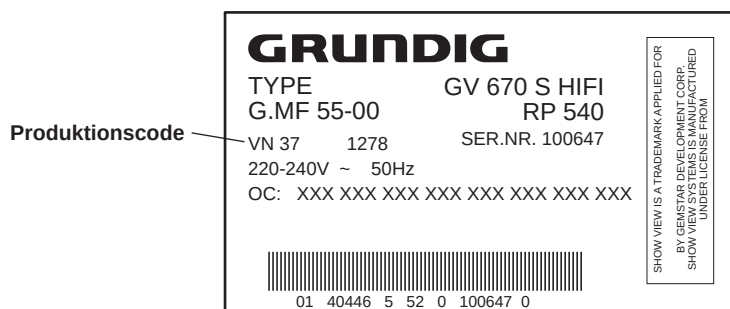
GV 670S mit Produktionscode **VN 05** oder höher sind bereits mit einem Softwarestand PCVG8-4U oder höher ausgestattet.
