Service Information

PHILIPS

22RH532

R74-13

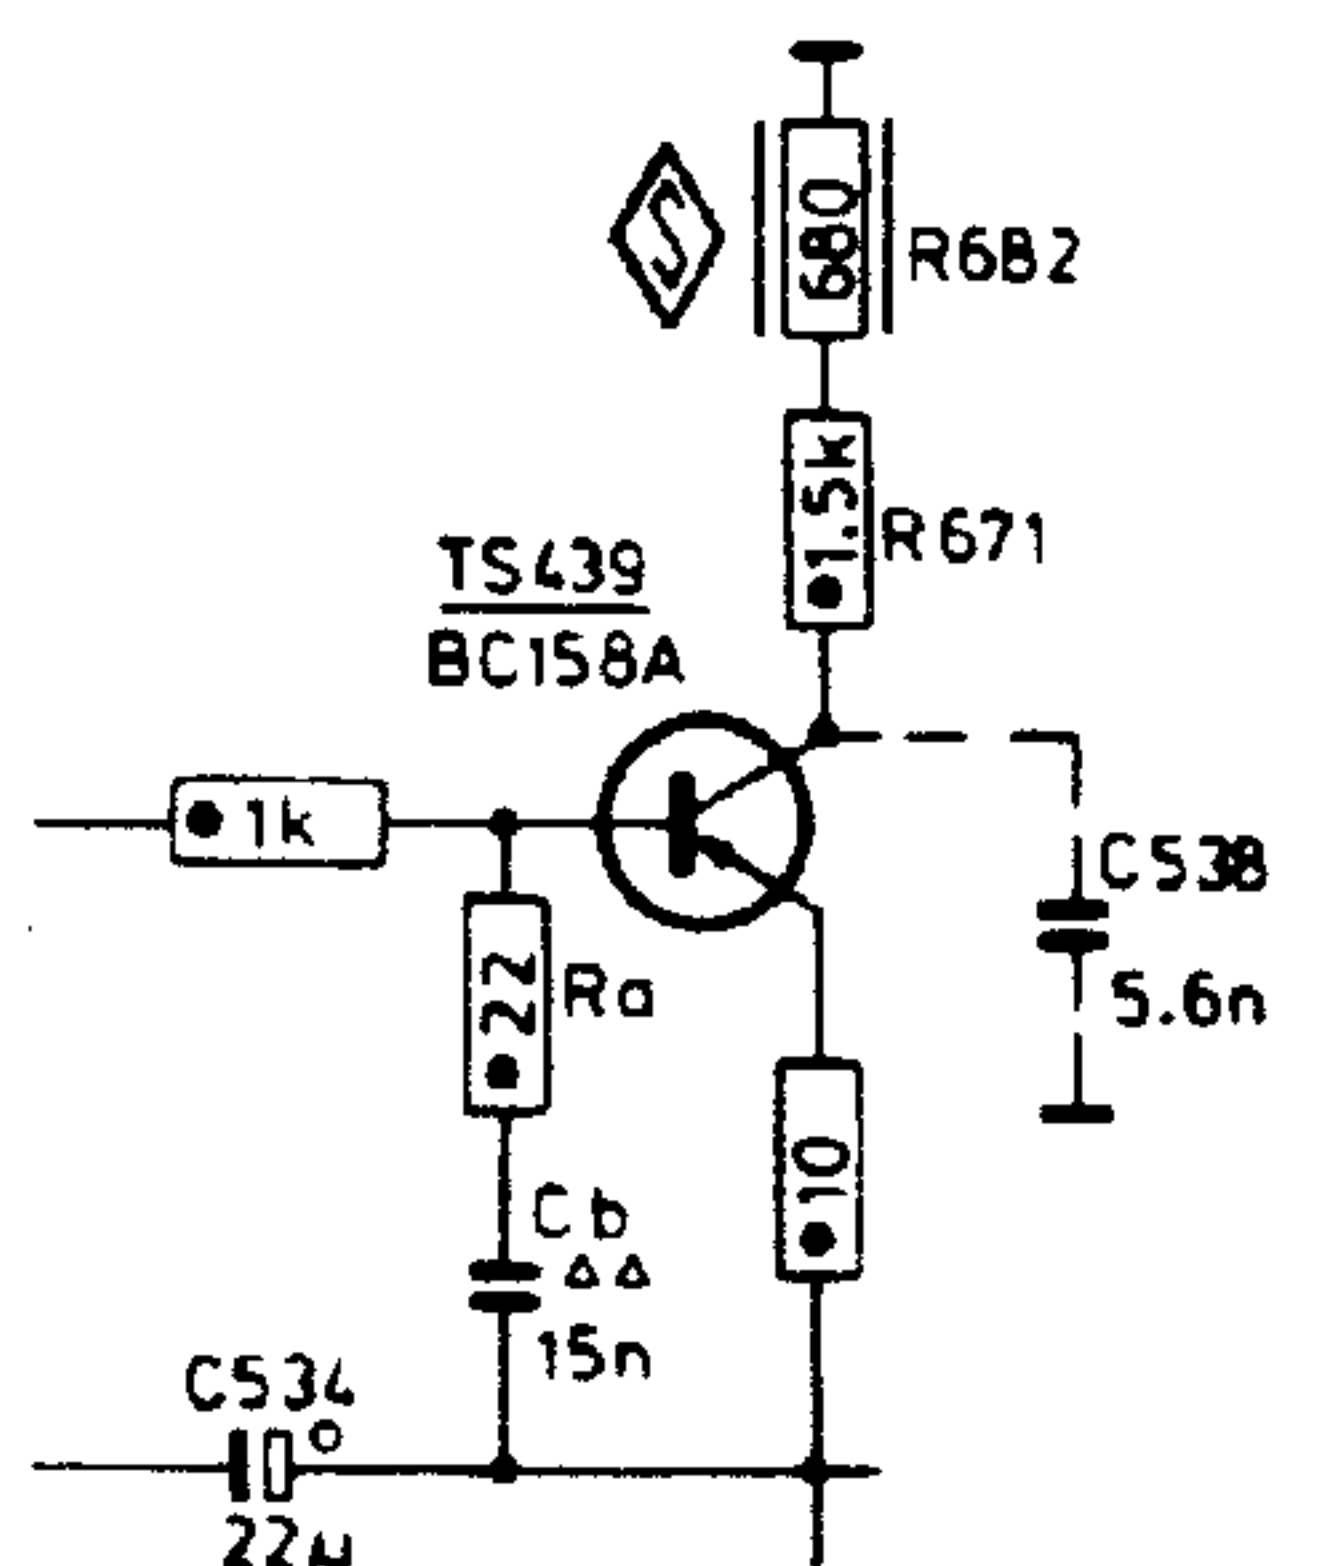
Fig. 1

- The code number of R616, 618 (10 Ω safety) should be 4822 111 30405.
- The code number of BC548 (TS440) should be 4822 130 40938.
- The circuit diagram has been adapted (see Fig. 1).
