FARB/RGB 29504-105.51 (P/S S-VHS)

COLOUR/RGB  
DECODEUR/RVB  
COL.ORE/RVB  
CROMA/RGB

## Videotext

## Teletext

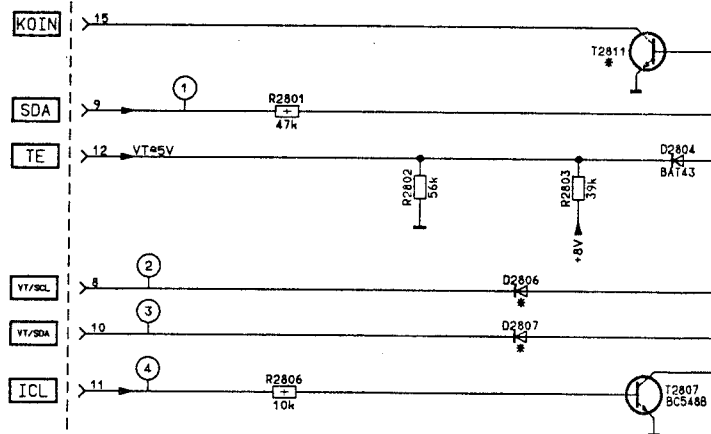
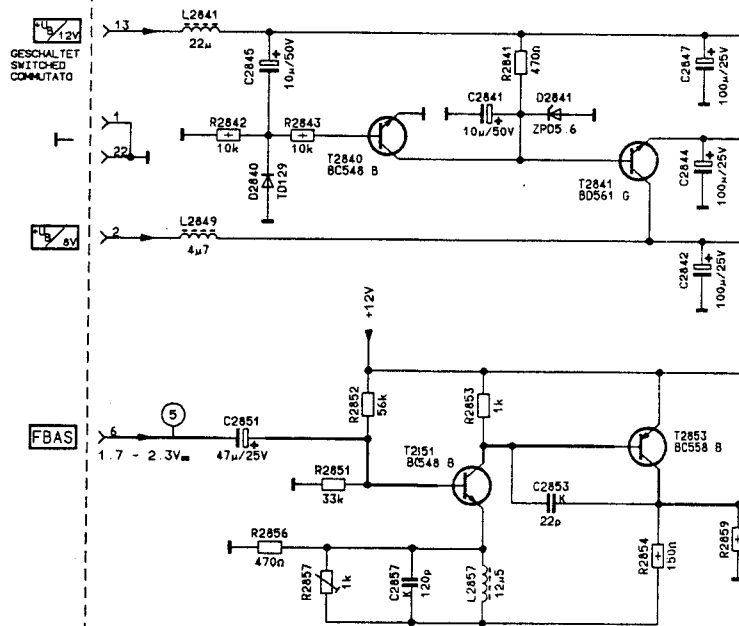
| IC2840 | BR1 | BR2 | BR3 |
| SDA2526 | — | — | — |
| X2402 | — | — | — |

| IC2840 | BR1 | BR2 | BR3 | BR4 |
| SDA2526 | — | — | — | — |
| X2402 | — | — | — | — |

Vor dem Nachrüsten der Videotextsteckkarte muß am Videotext-Steckplatz (Chassis) die Brücke zwischen Bausteinkontakt 4 und 6 entfernt bzw. aufgetrennt werden.

Der Einstellregler R 2857 steht bei der Auslieferung auf Linksanschlag (kleinste Höhenanhebung, ca 2 dB). Treten trotz einwandfreiem Antennensignal Zeichenfehler auf, R 2857 langsam nach rechts verstellen, bis die Fehler verschwinden. Nicht weiterdrehen, da die Fehlerhäufigkeit wieder zunehmen kann.

Before fitting the Teletext plug-in board, to the place provided for it on the chassis, cut or remove the bridge connecting module contact 4 with contact 6.

The control R 2857 is set in the fully anti clockwise position when the unit is delivered (smallest treble boost: approx. 2dB). If, with a perfect aerial signal character faults occur, turn R 2857 slowly clockwise until the faults disappear. Do not turn R 2857 up any further as error rate may increase again.
