## Control unit

BED.EINHEIT 29501-074.70

CONTROL UNIT  
UNITE DE COMANDE  
UNITE DI COMANDO  
UNIDAD DE MANDO

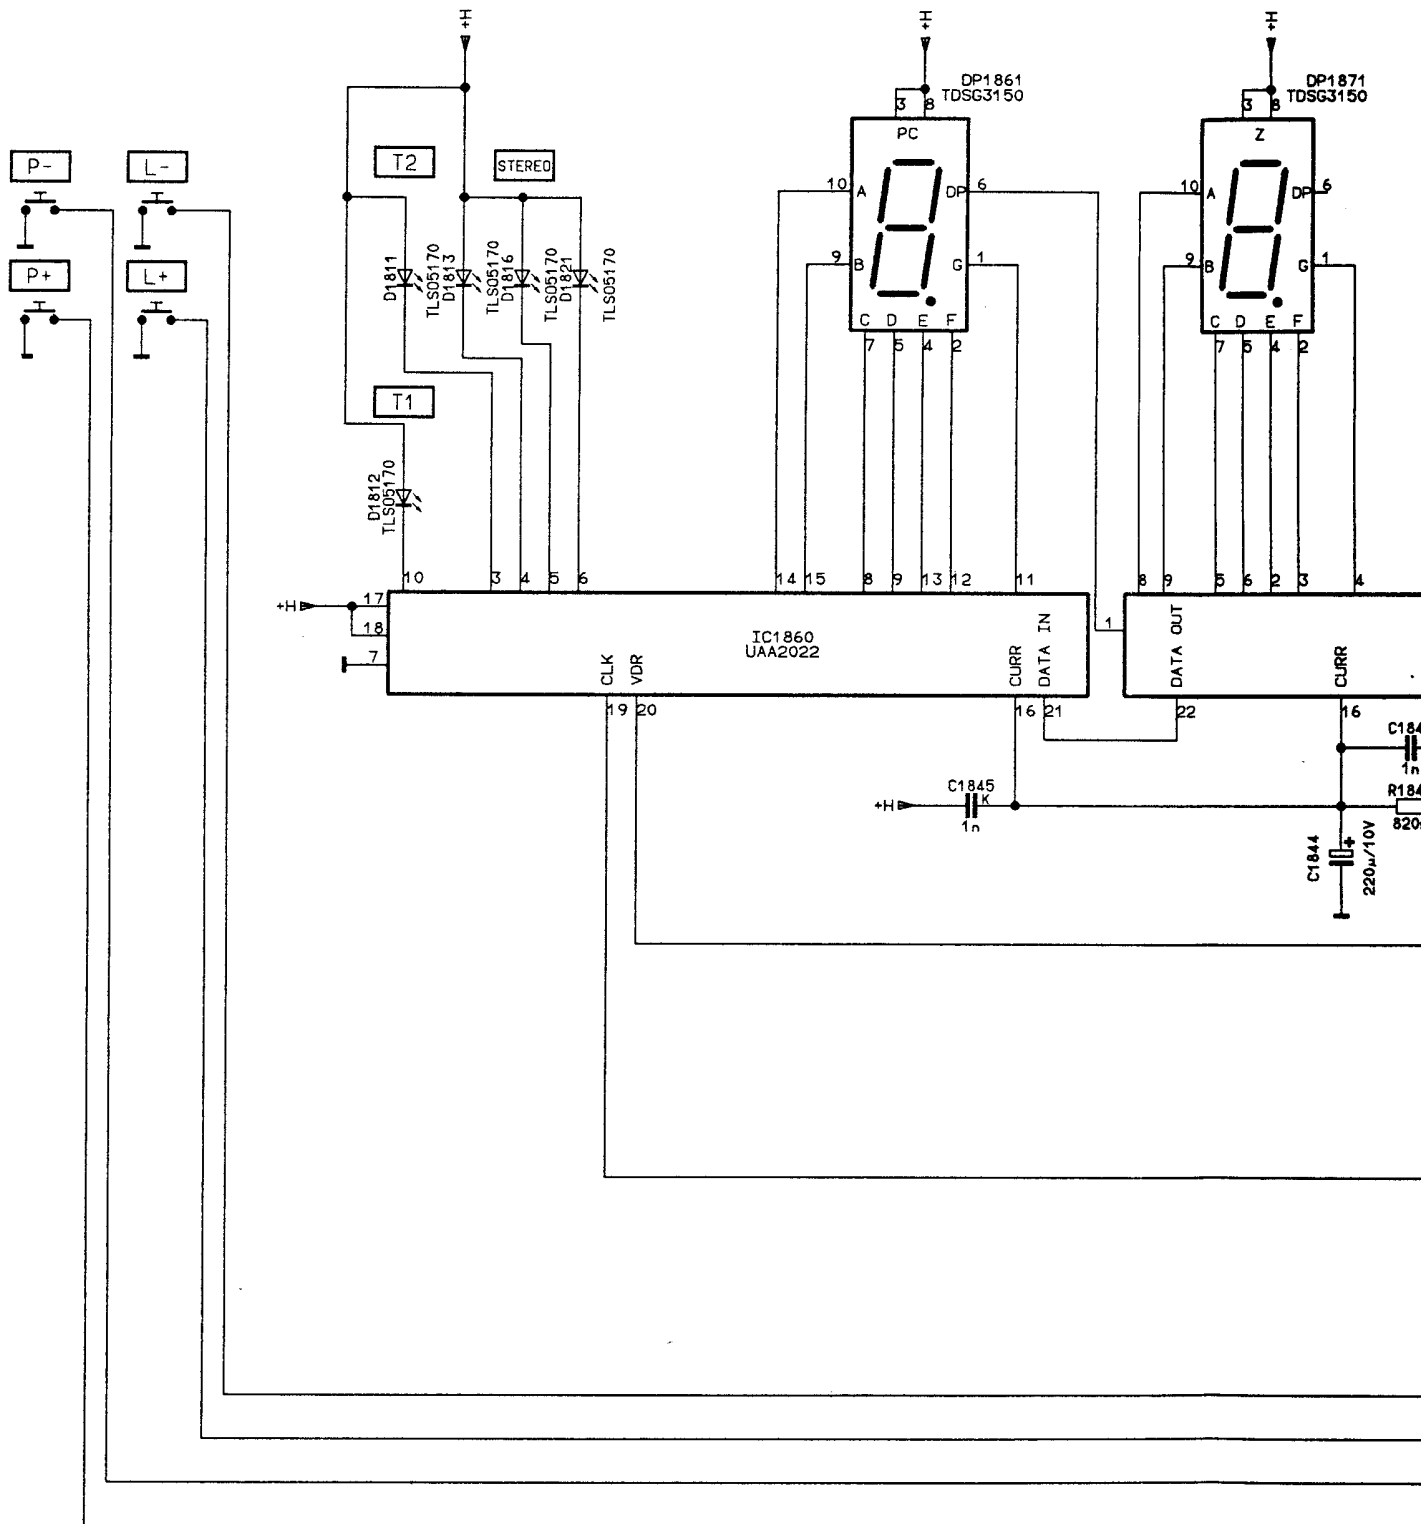
Servicing work after replacing the module: none.

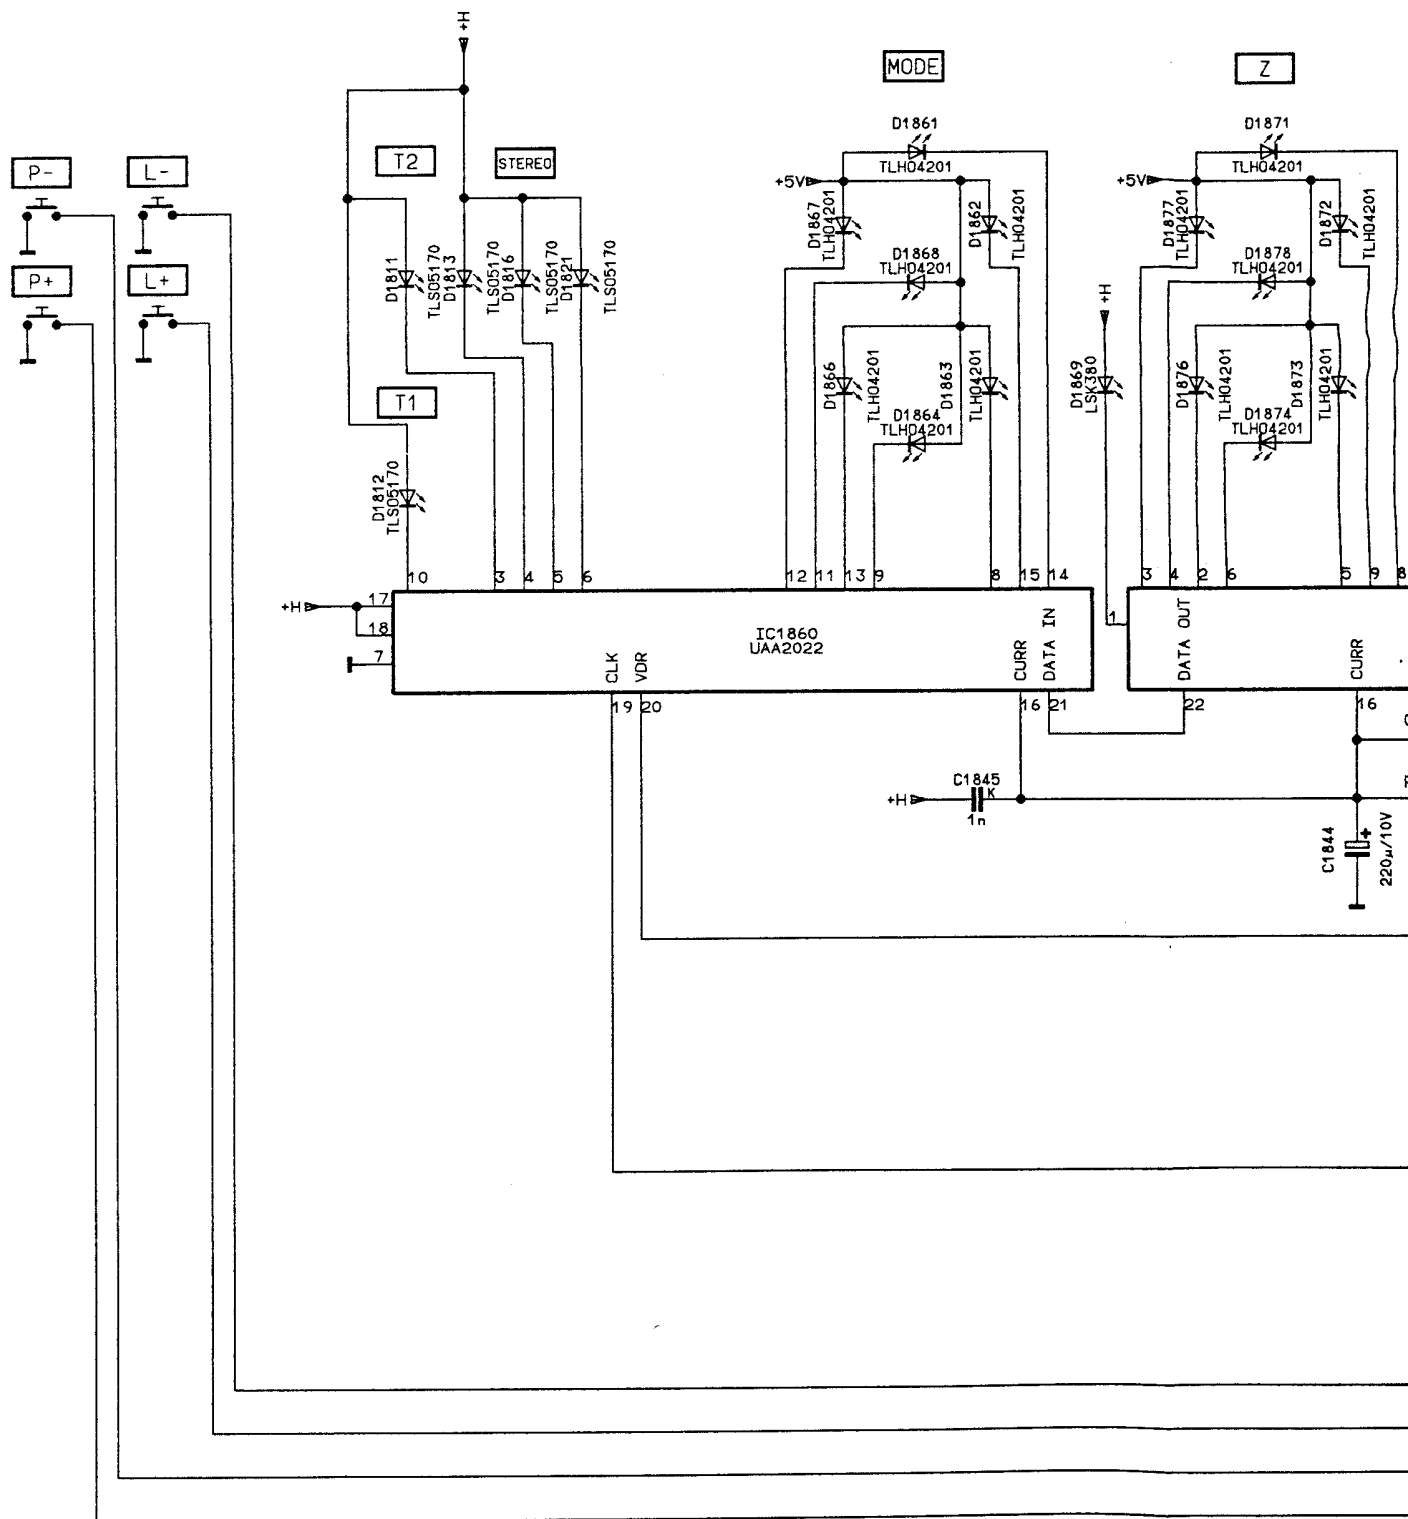
BED.-EINHEIT 29501-074.71

## Control unit

Servicing work after replacing the module: none.

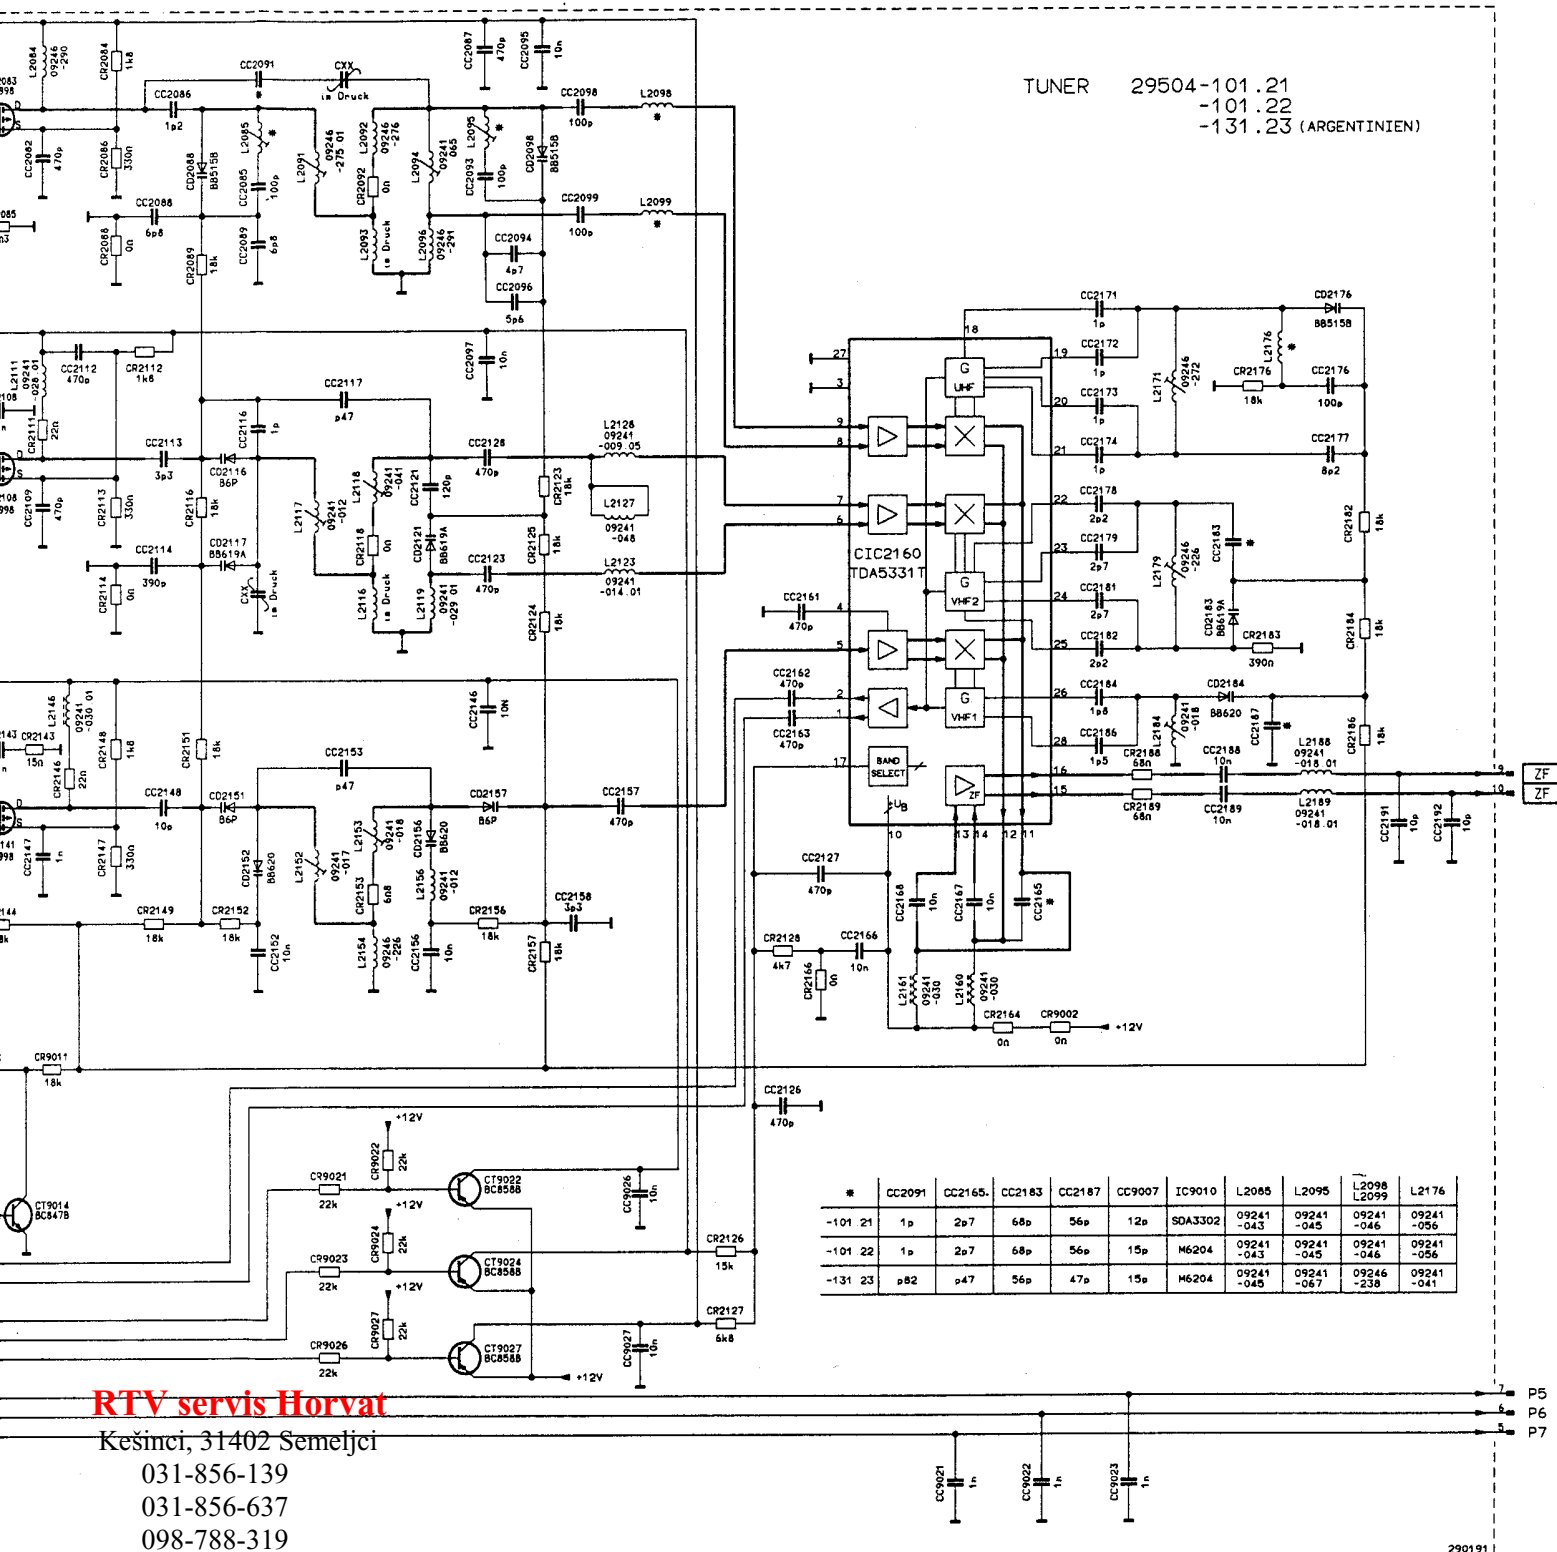
## Tuner

**Servicing work after replacing the module: none.**

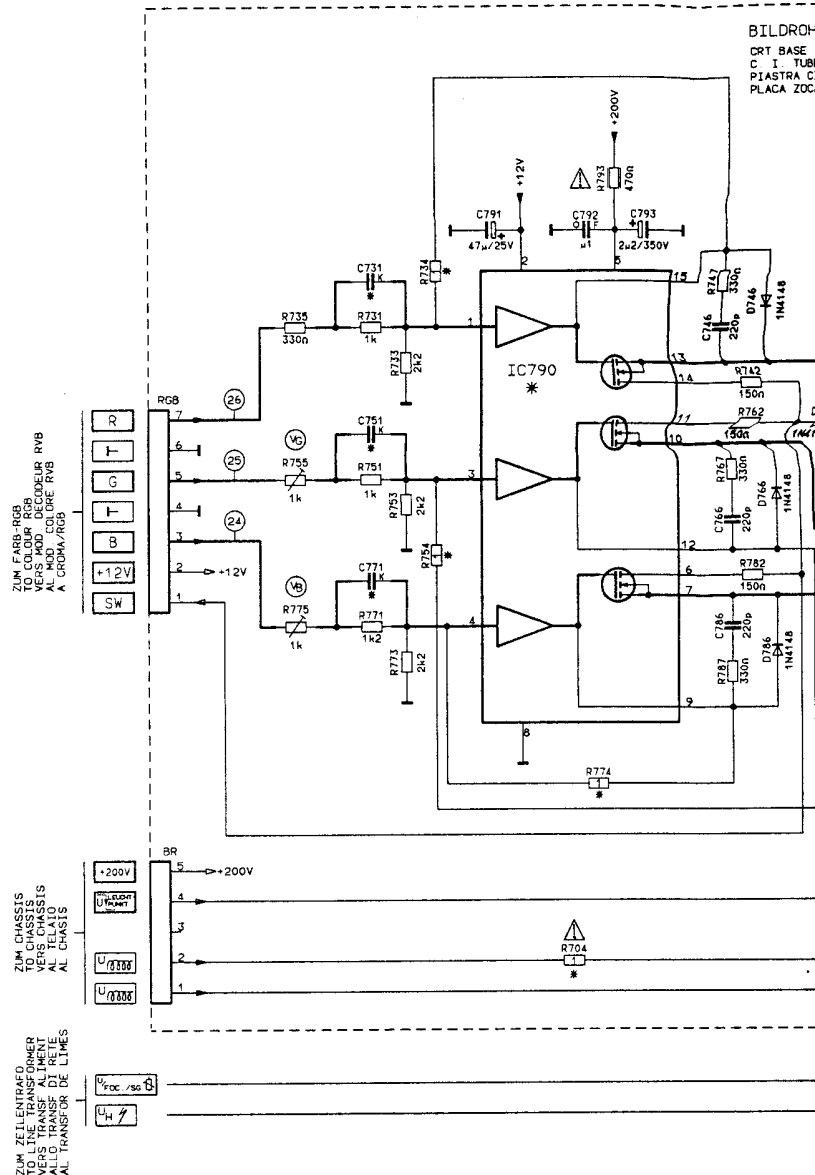
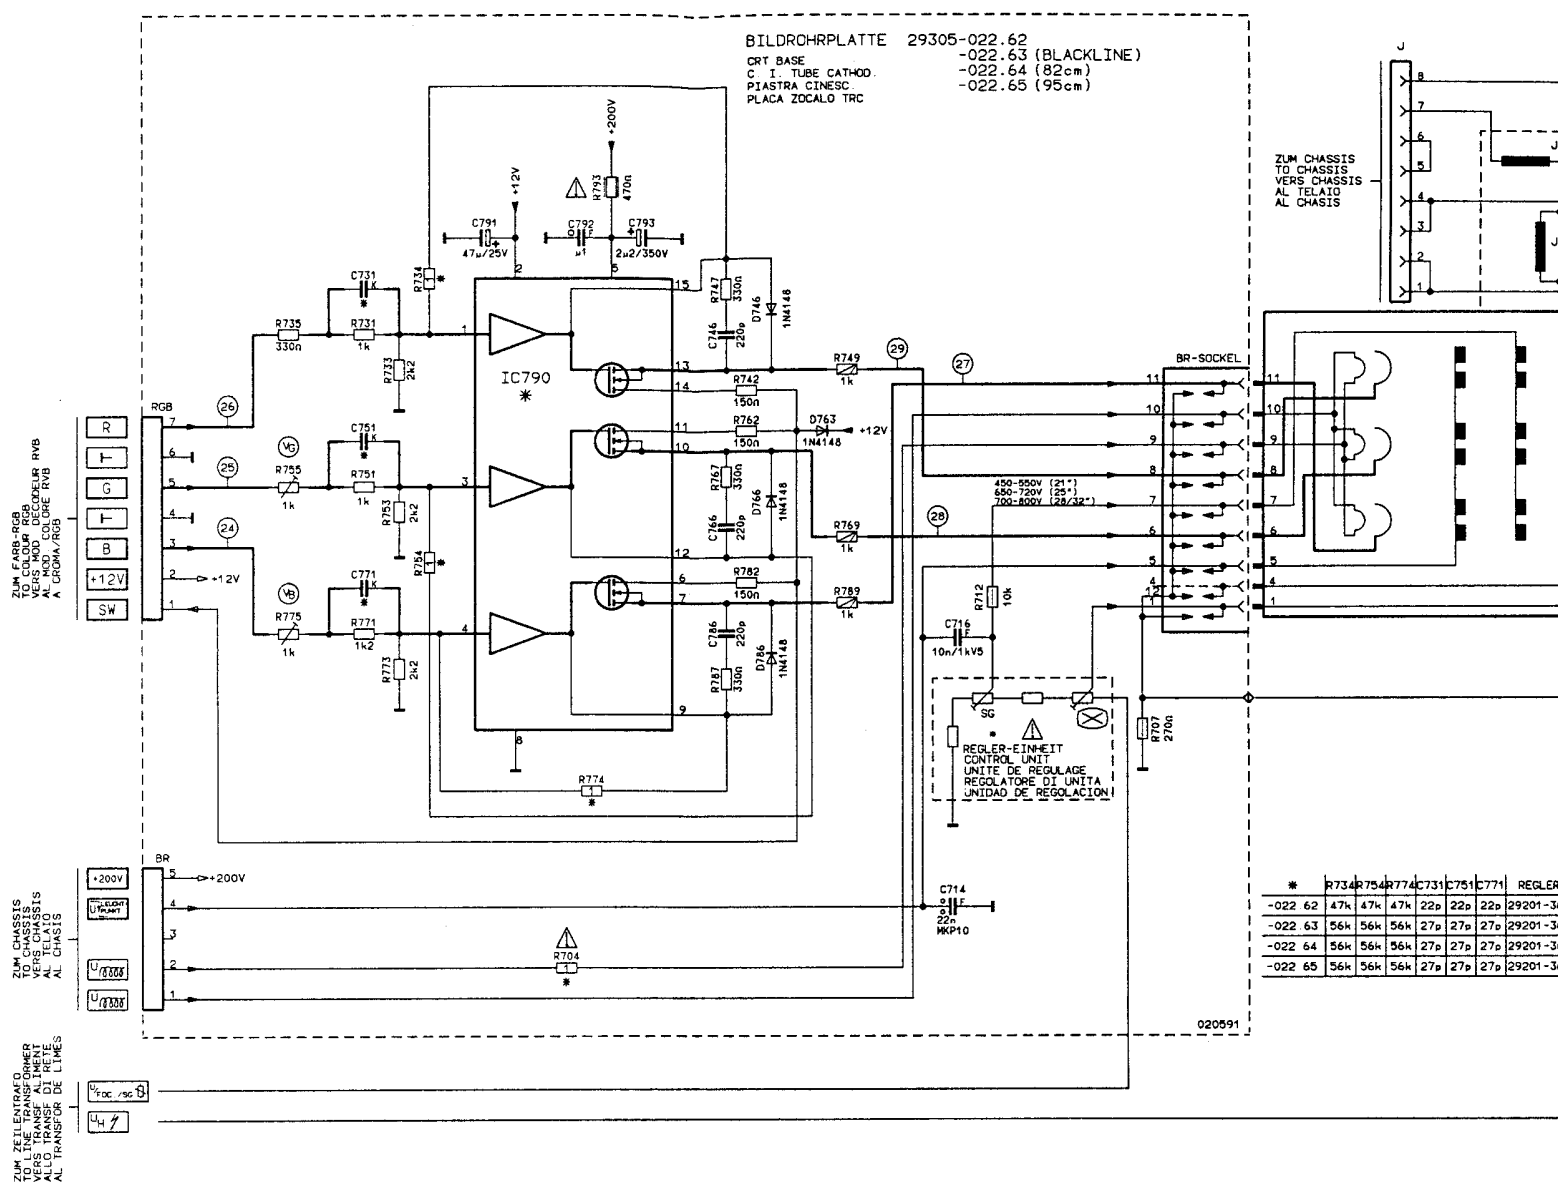
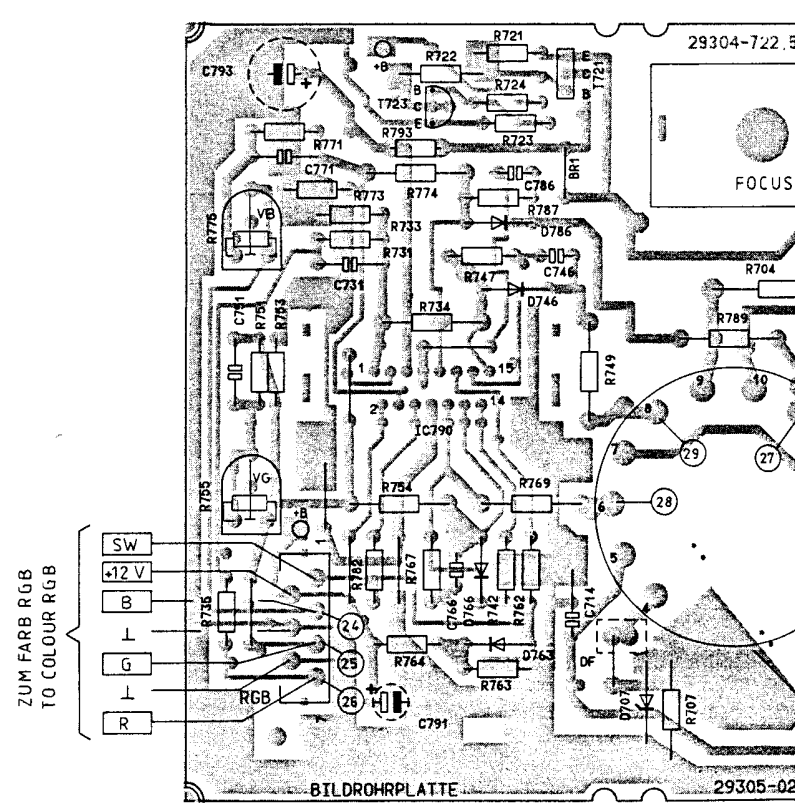
## CRT base panel

### White level adjustment

1. Display colour bar test pattern.
2. Set

to min.
3. Adjust presets VG and VB so that the picture does not show any clouration.

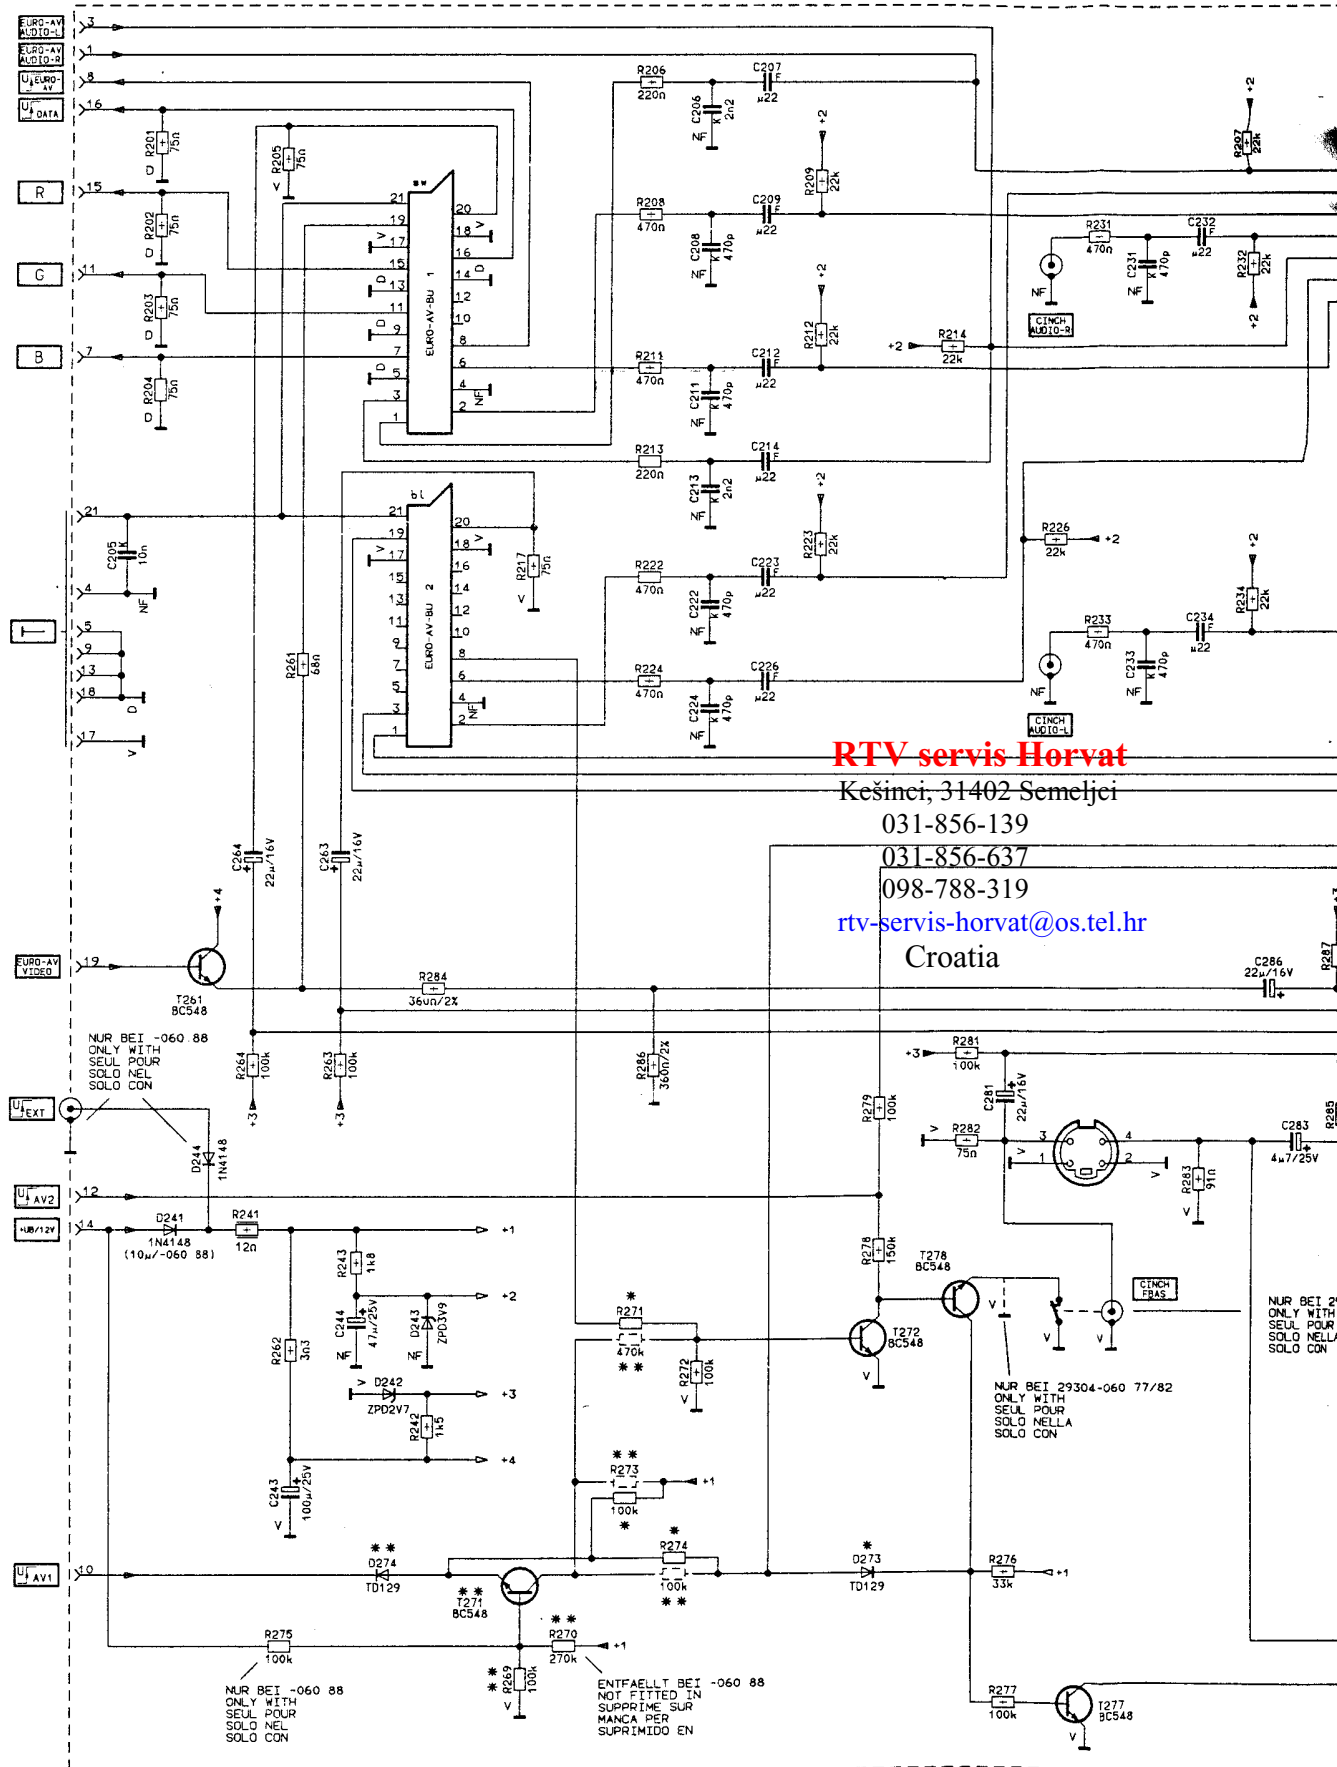
## Euro-AV Socket board

Servicing work after replacing the module: none.

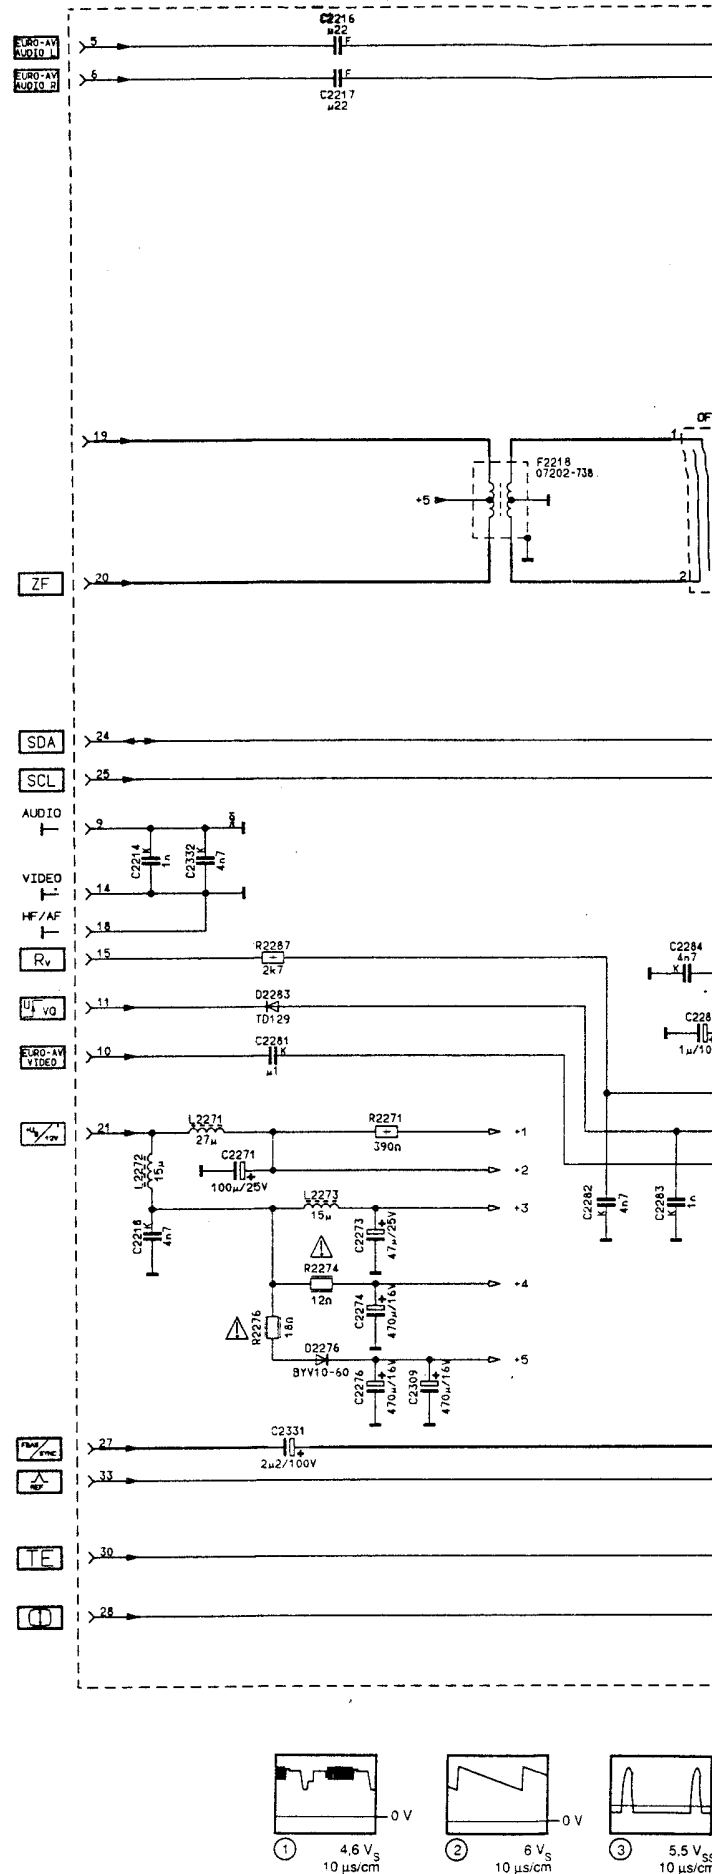
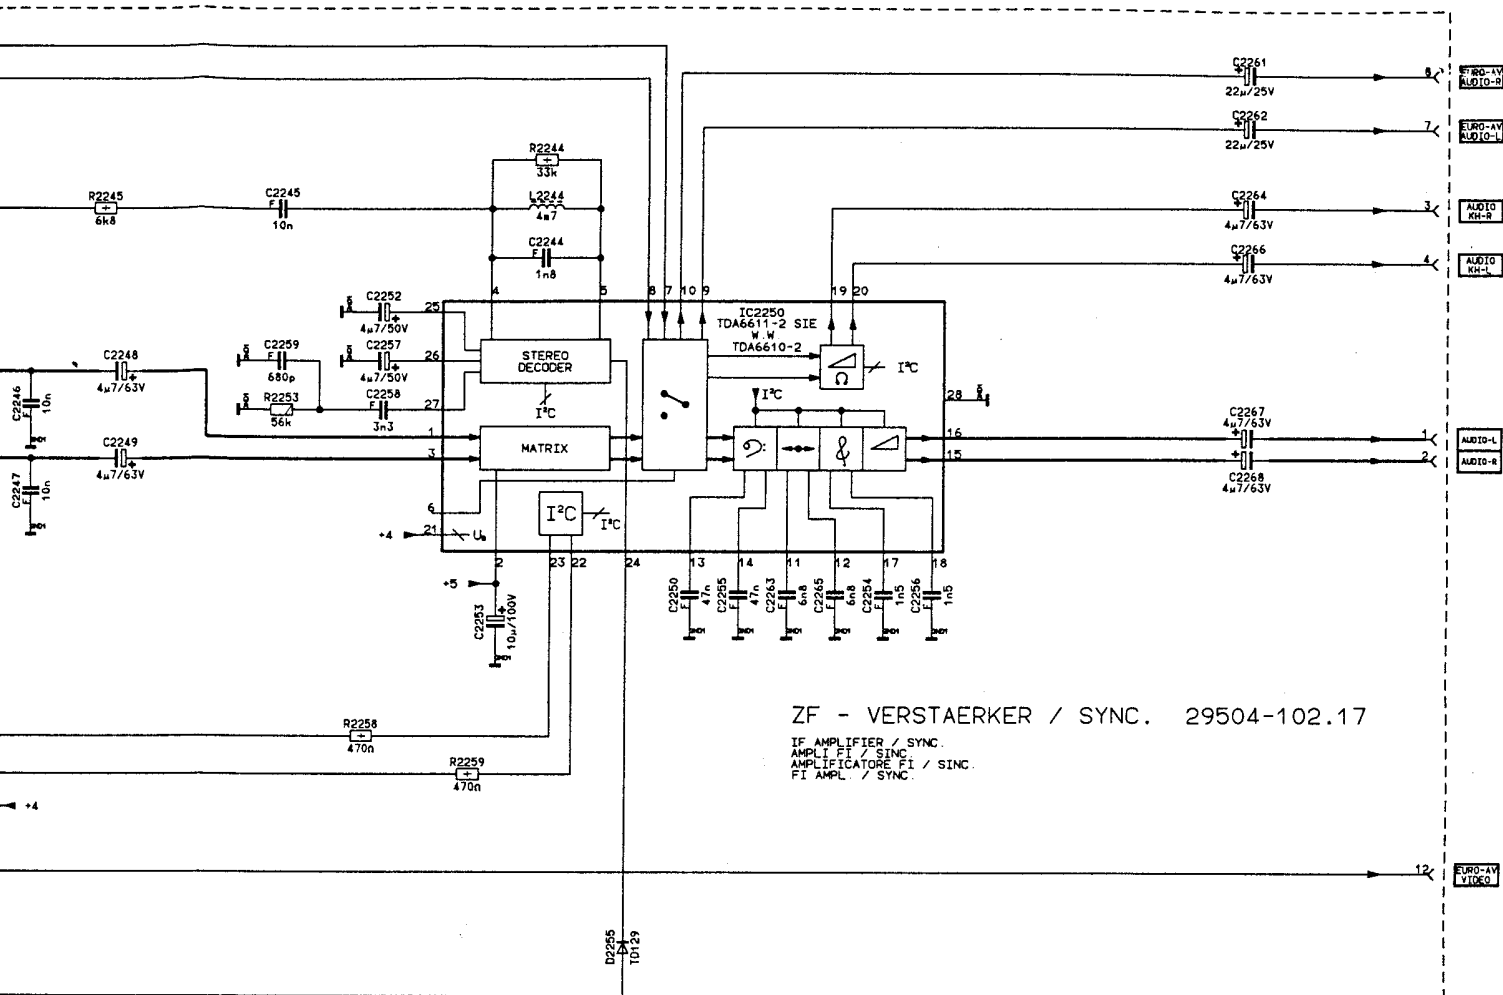
## IF Amplifier

**IF Amplifier alignment:**

### 1. Line frequency

- Short circuit Pin 5, IC 2340 (TDA 2579) to chassis.
- With the adjustment control R 2323 adjust so, that the picture runs through slowly.
- Remove the short circuit.

## 2. Line Phase:

- Set the picture width with the adjustment control R 7002 (East/ West module) to minimum.
- With the adjustment control R 2353, set the grey picture edges to be symmetrical within the right and left picture frame.
- Reset the picture width control to conform with the test pattern.

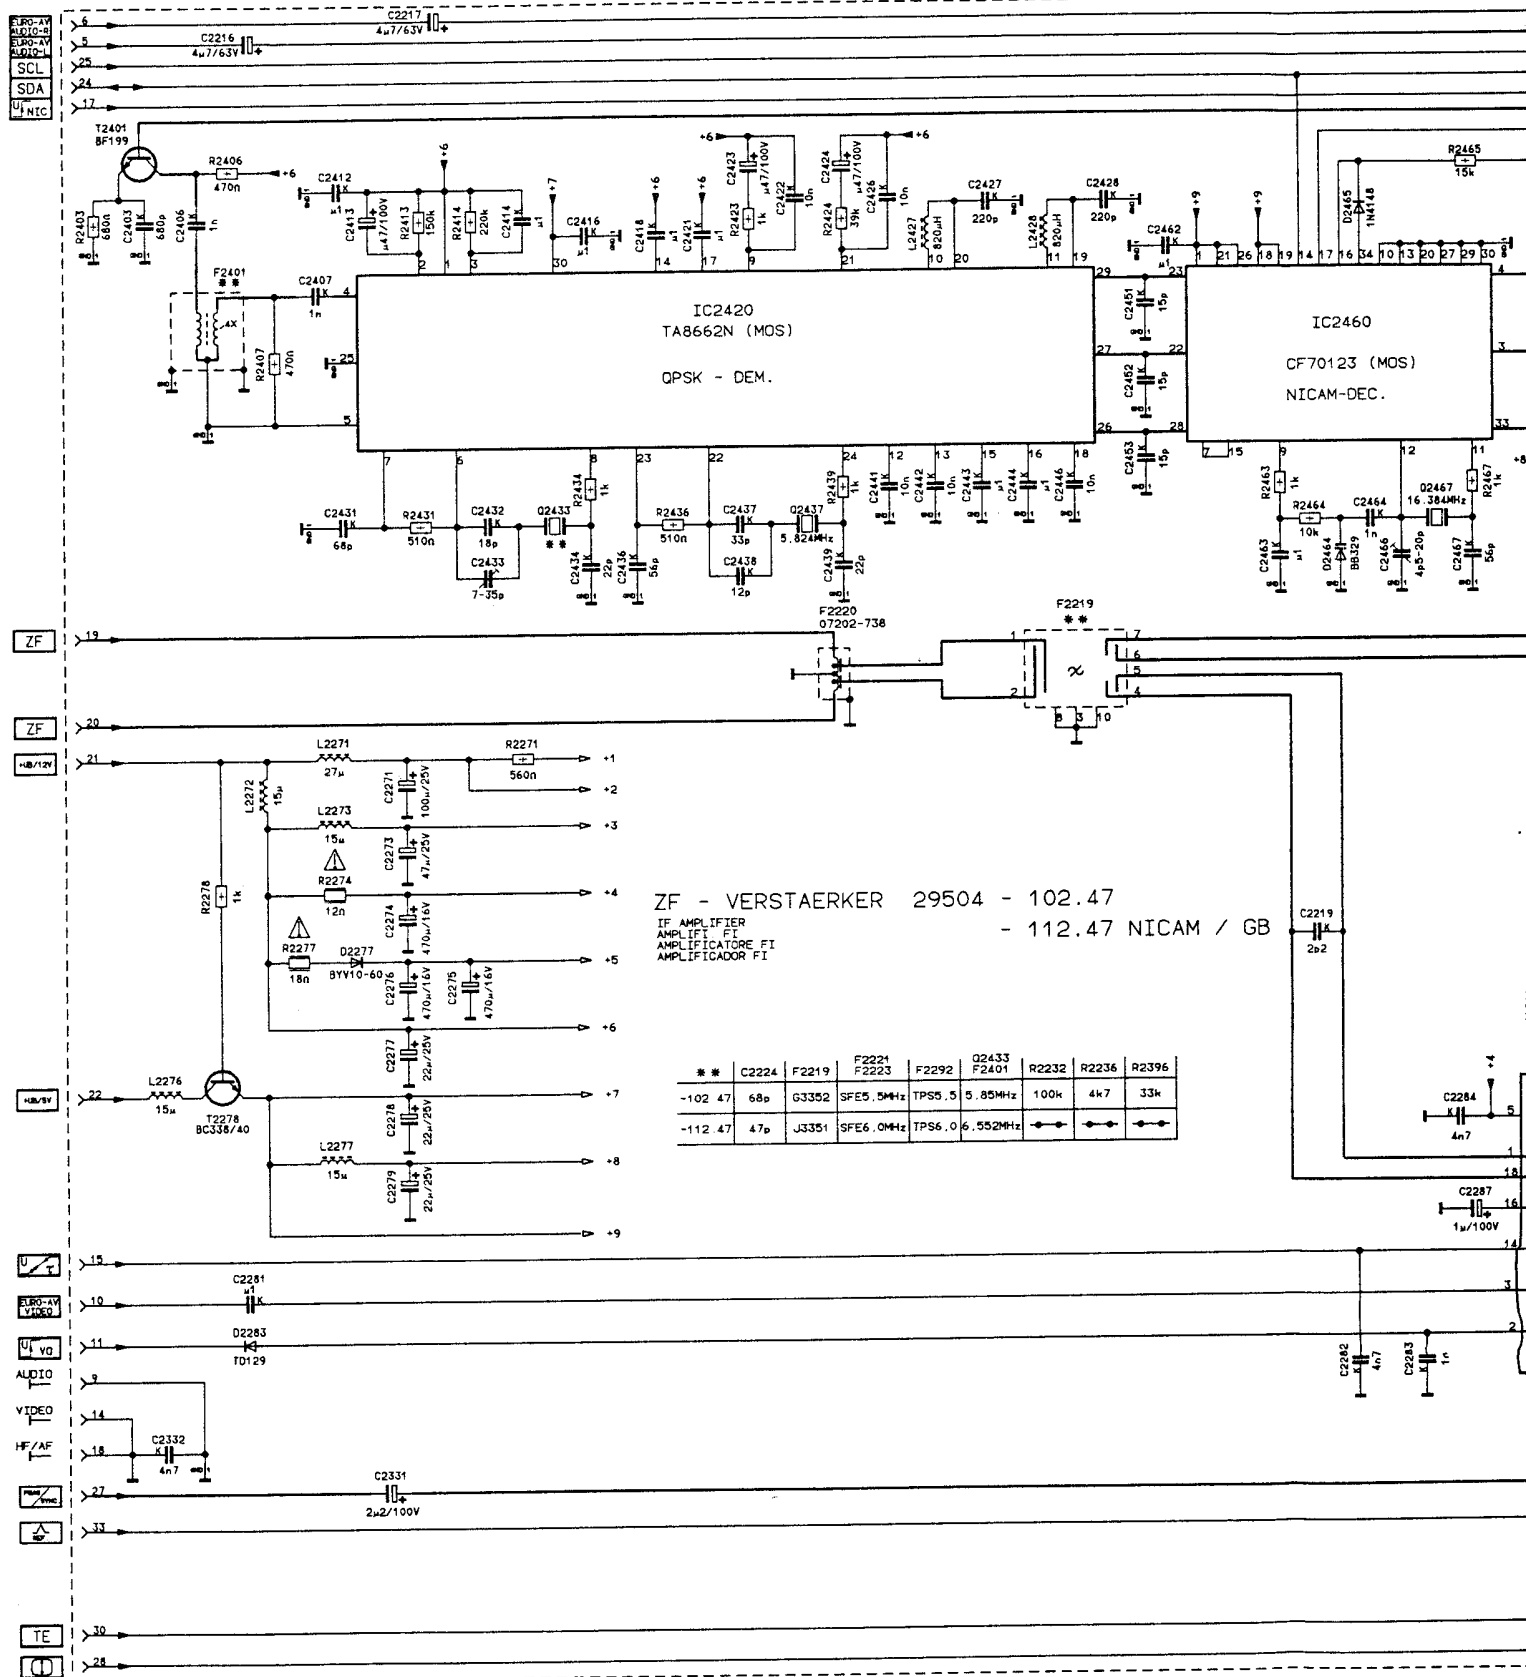
## IF Amplifier

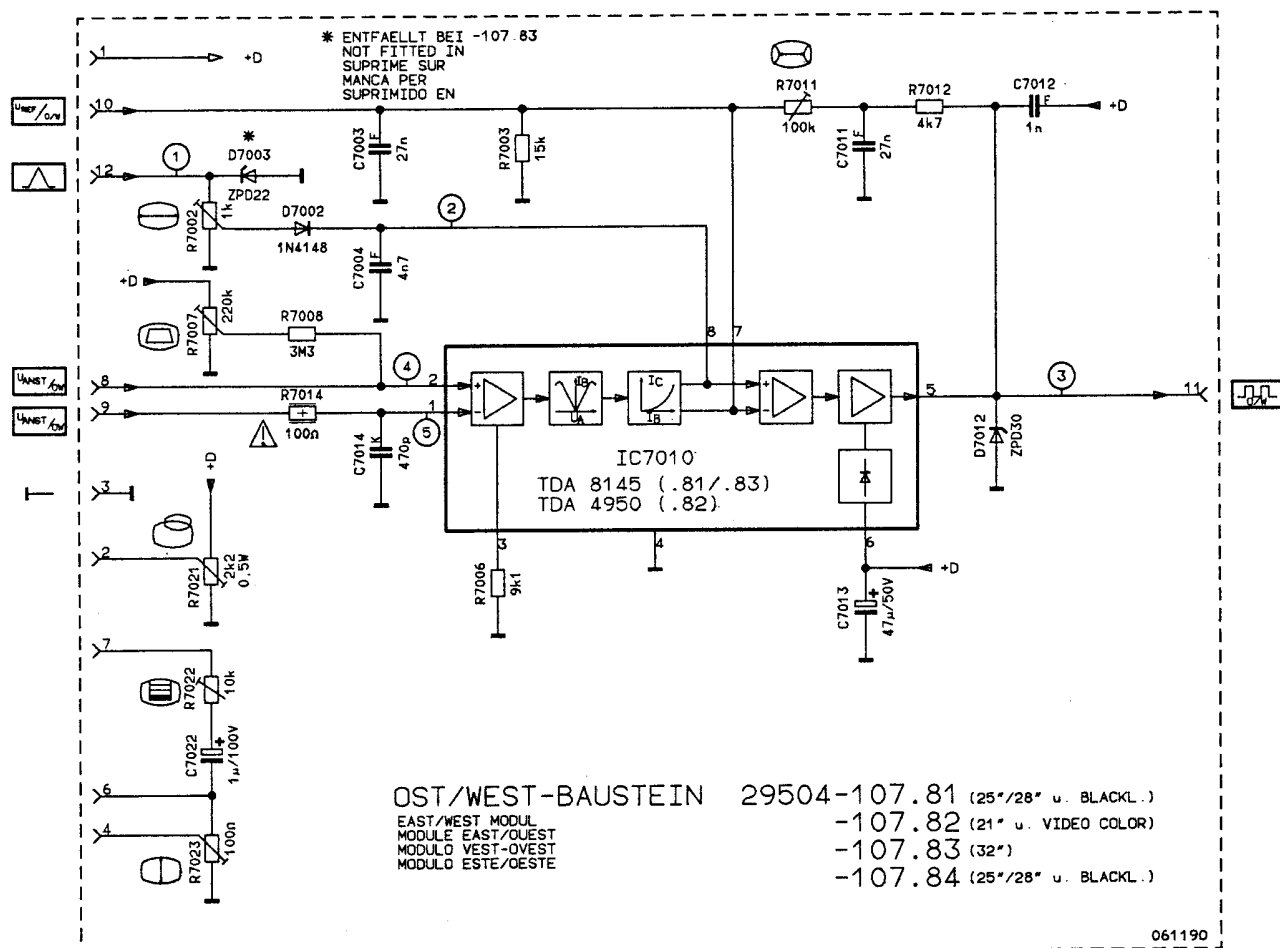
## East/West module

Servicing work after replacing the module:  
Adjustment of the picture geometry.

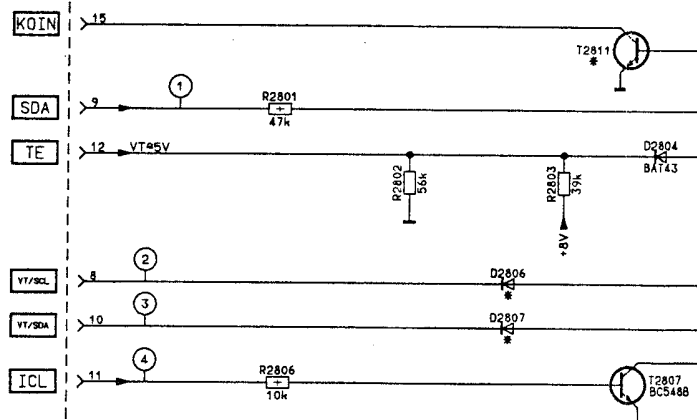
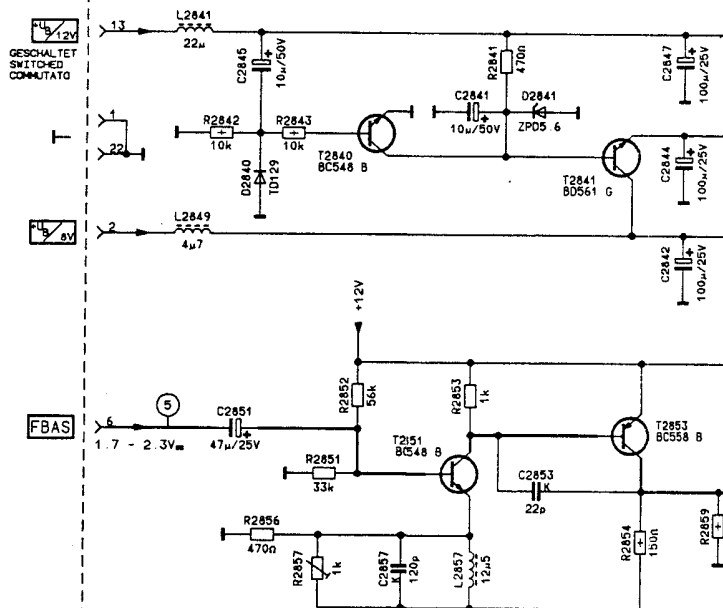
## Teletext

### Teletext installation:

Before fitting the Teletext plug-in board, to the place provided for it on the chassis, cut or remove the bridge connecting module contact 4 with contact 6.

### Matching adjustment:

The control R 2857 is set in the fully anti clockwise position when the unit is delivered (smallest treble boost: approx. 2dB). If, with a perfect aerial signal character faults occur, turn R 2857 slowly clockwise until the faults disappear. Do not turn R 2857 up any further as error rate may increase again.
