Ein Wasser-Gutachten.¹⁾

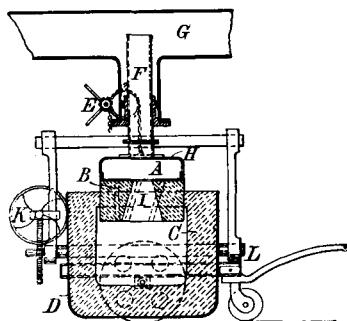
Fig. 267.

der von oben einströmende Wind eine sehr schnelle drehende Bewegung im Bade *D* hervor, wodurch die Bildung von Eisenoxyd sowie der Abbrand verminderd werden und es möglich sein soll, jede Temperatur für die brennbaren Stoffe, die in der Schmelze enthalten sind, zu erhalten und sehr feine Abgüsse mit einem sehr geringen Winddruck zu machen. Rohr *G* dient für die Windzufuhr, *J* ist der Pfannenmund, *K* ein Apparat zum Kippen der Pfanne und *L* die Transportvorrichtung.

dass das Rohr *F* (Fig. 267 u. 268) im Rohre *E* mit dem Windkasten *A* und den Düsen *I* nach Belieben gehoben und gesenkt werden kann. Ausserdem bringt infolge der Neigung der Düsen *I* und ihrer kreisförmigen Anordnung

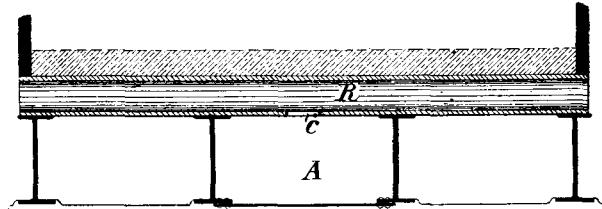
Fig. 269.

Drehbarer Doppelflammofen. G. Pietzka (D.R.P. No. 63660) bewirkt die Kühlung der aus dünnwandigen Röhren hergestellten Ofensohle durch Luft. Diese an beiden Enden offenen Röhren, deren äussere Form zweckmäßig quadratisch ist, sind parallel neben einander angeordnet, wobei die Leisten *a* (Fig. 269 u. 270) je einer Röhre auf denjenigen *b* je einer benachbarten aufliegen. In der Mitte besitzen sämtliche Röhren auf ihrer unteren Seite eine etwa 11 cm lange Öffnung *c* von der Breite des Kern durchmessers. Das ganze Röhrensystem ruht auf vier Trägern, von denen die beiden mittleren durch angenietete Bleche zu einem geschlossenen Kasten *A* verbunden sind. Im Boden des Kastens befinden sich zwei gleich grosse, symmetrisch zur Drehachse des Ofens liegende Öffnungen *d e*, welche durch nach unten sich öffnende Klappen in der Weise
